Verificação de elegibilidade

INHACONJO_227

OBRA/5781/2023

Helena vasco

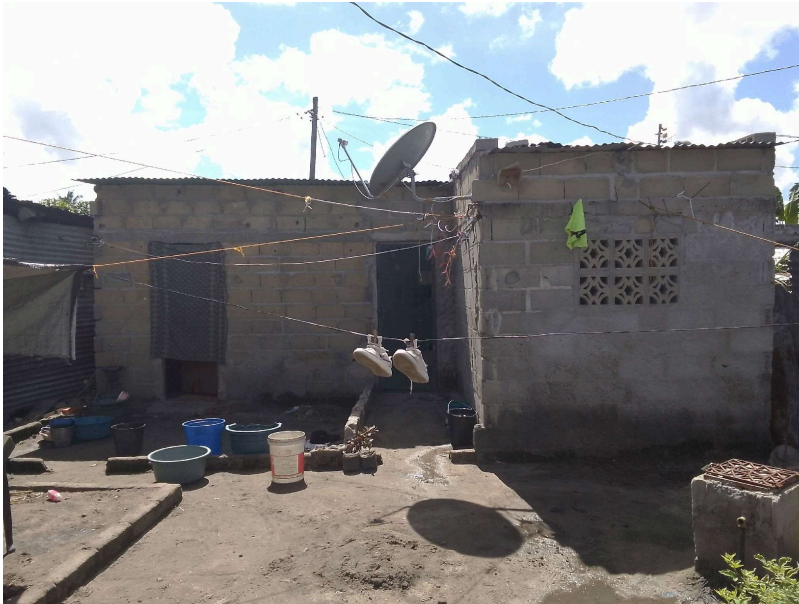
1709624521900.jpg

Habitação - Foto da esquina 1

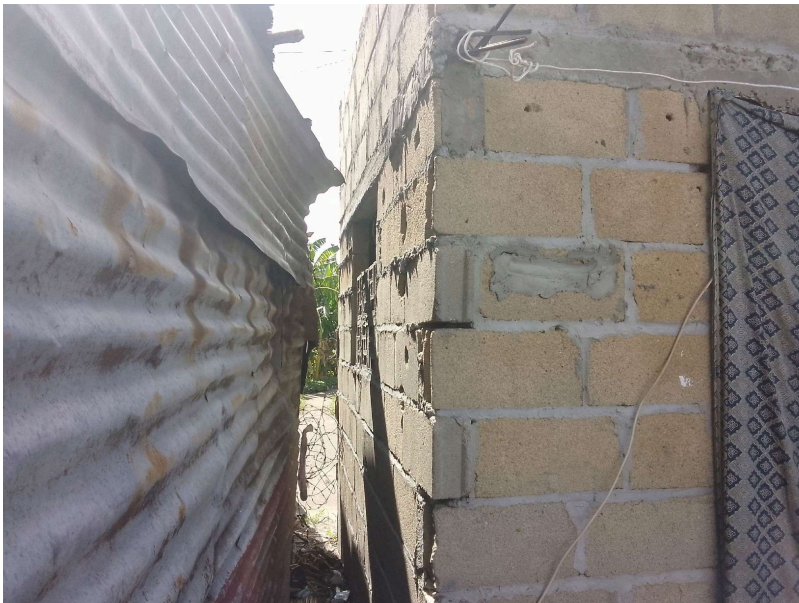
1709624534635.jpg

Habitação - Foto da esquina 2

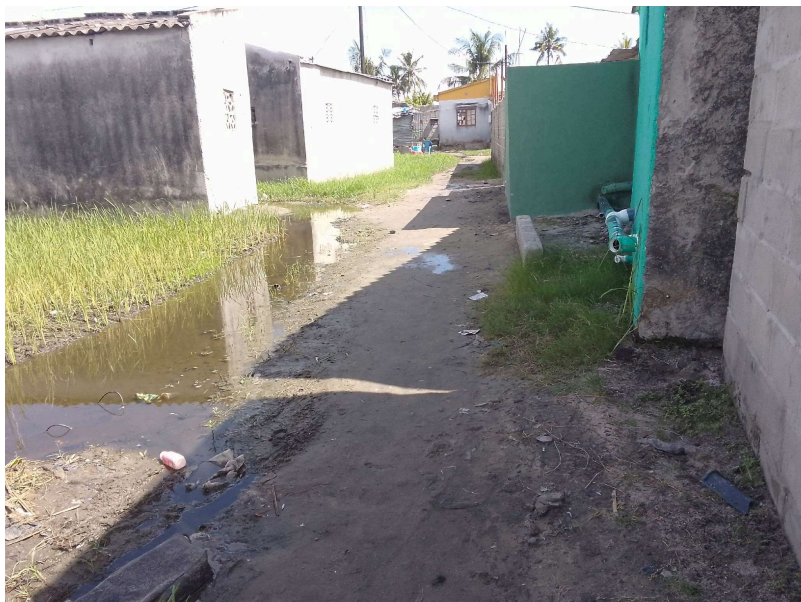
1709624550412.jpg

Lote - Foto do acesso

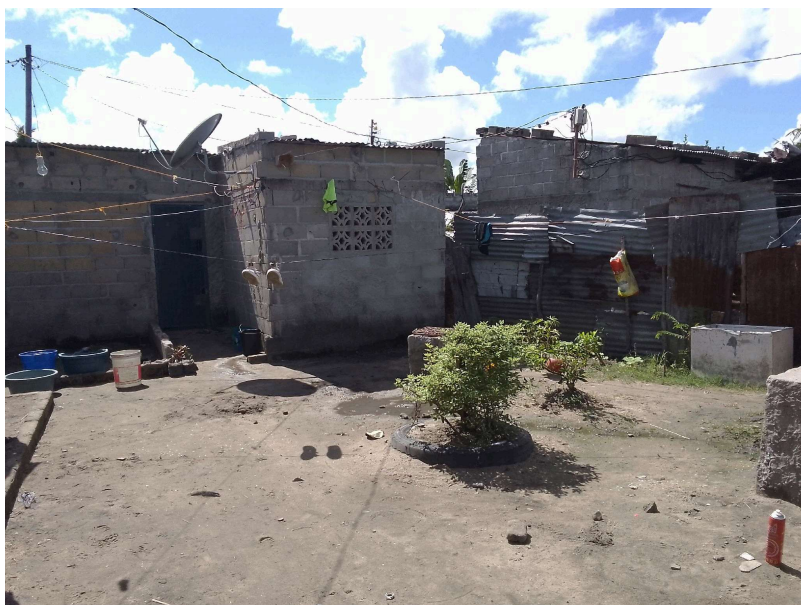
1709624567093.jpg

Plot - Vista geral 1

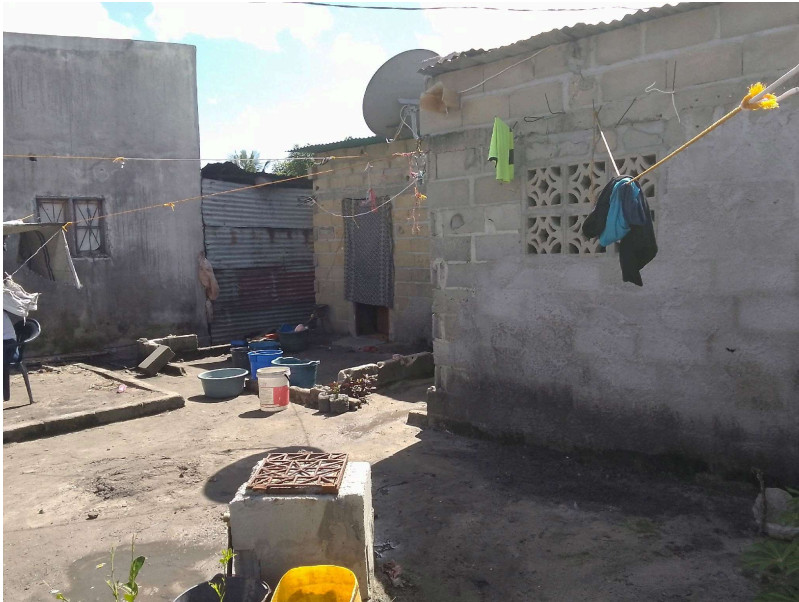
1709624585387.jpg

Plot - Vista geral 2

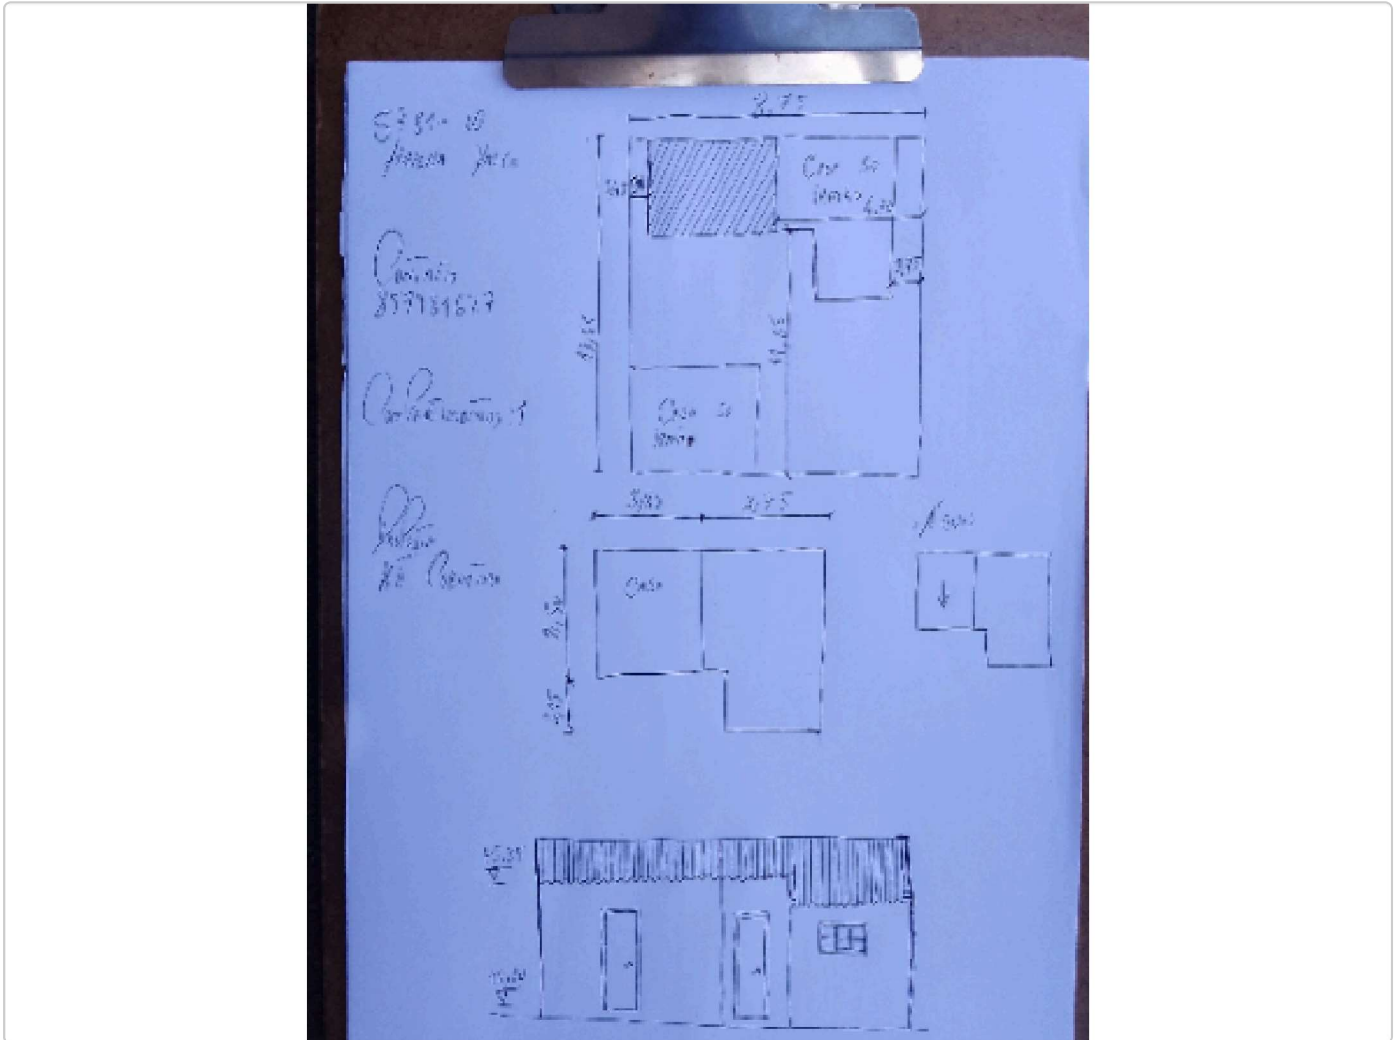
1709625176743.jpg

A casa não possui pilares. A cobertura é de chapas de zinco.
