Verificação de elegibilidade

INHAMIZUA_10

OBRA/270/2023

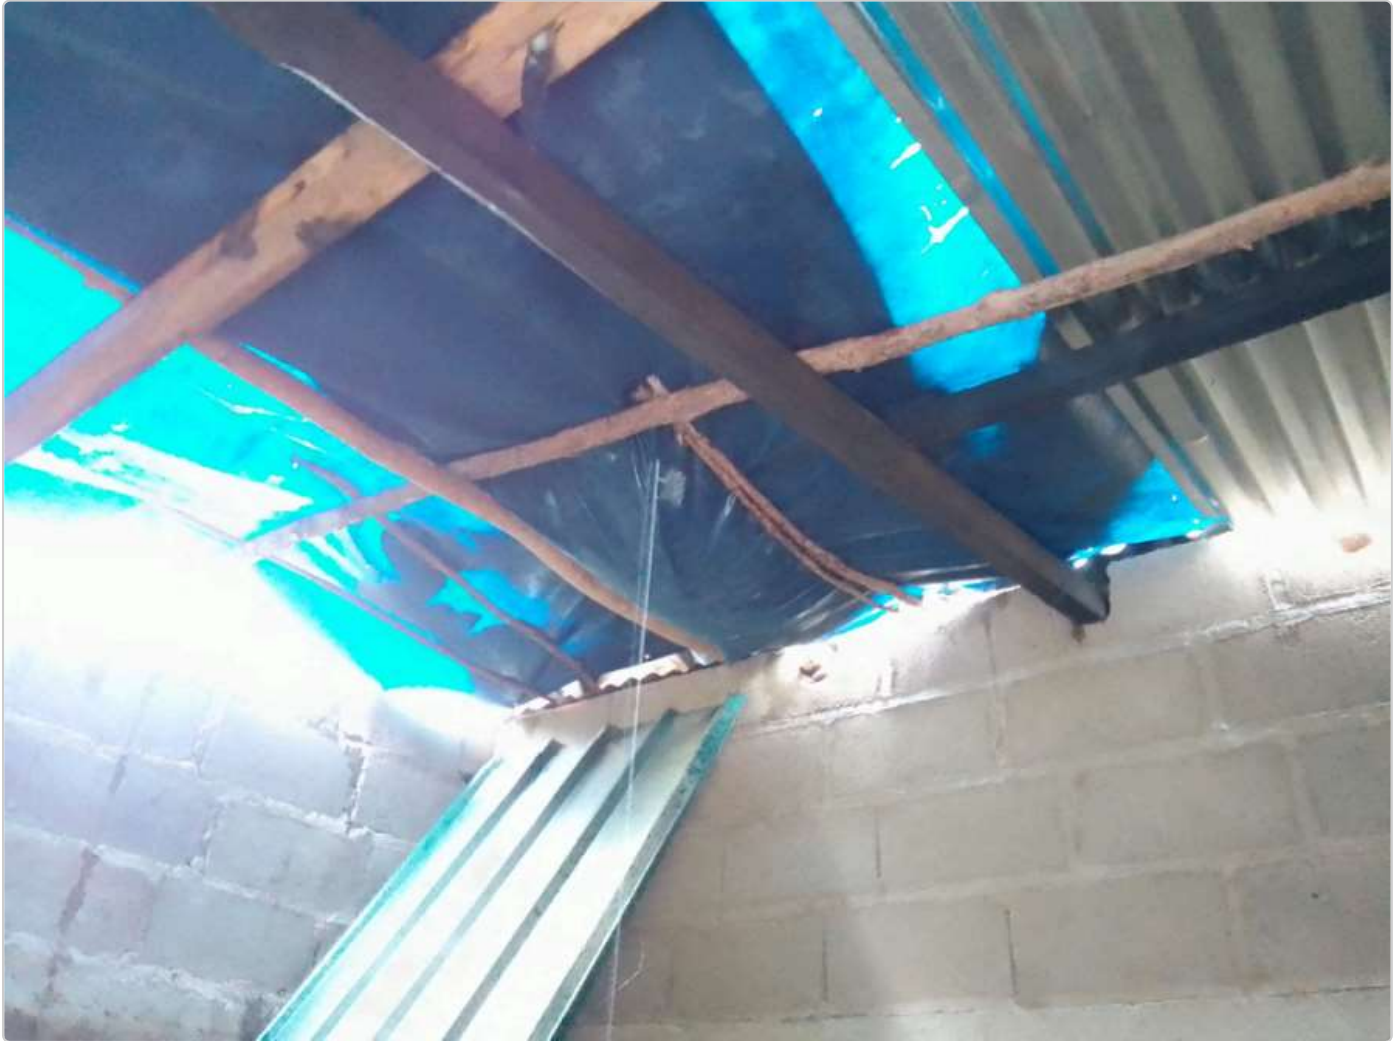
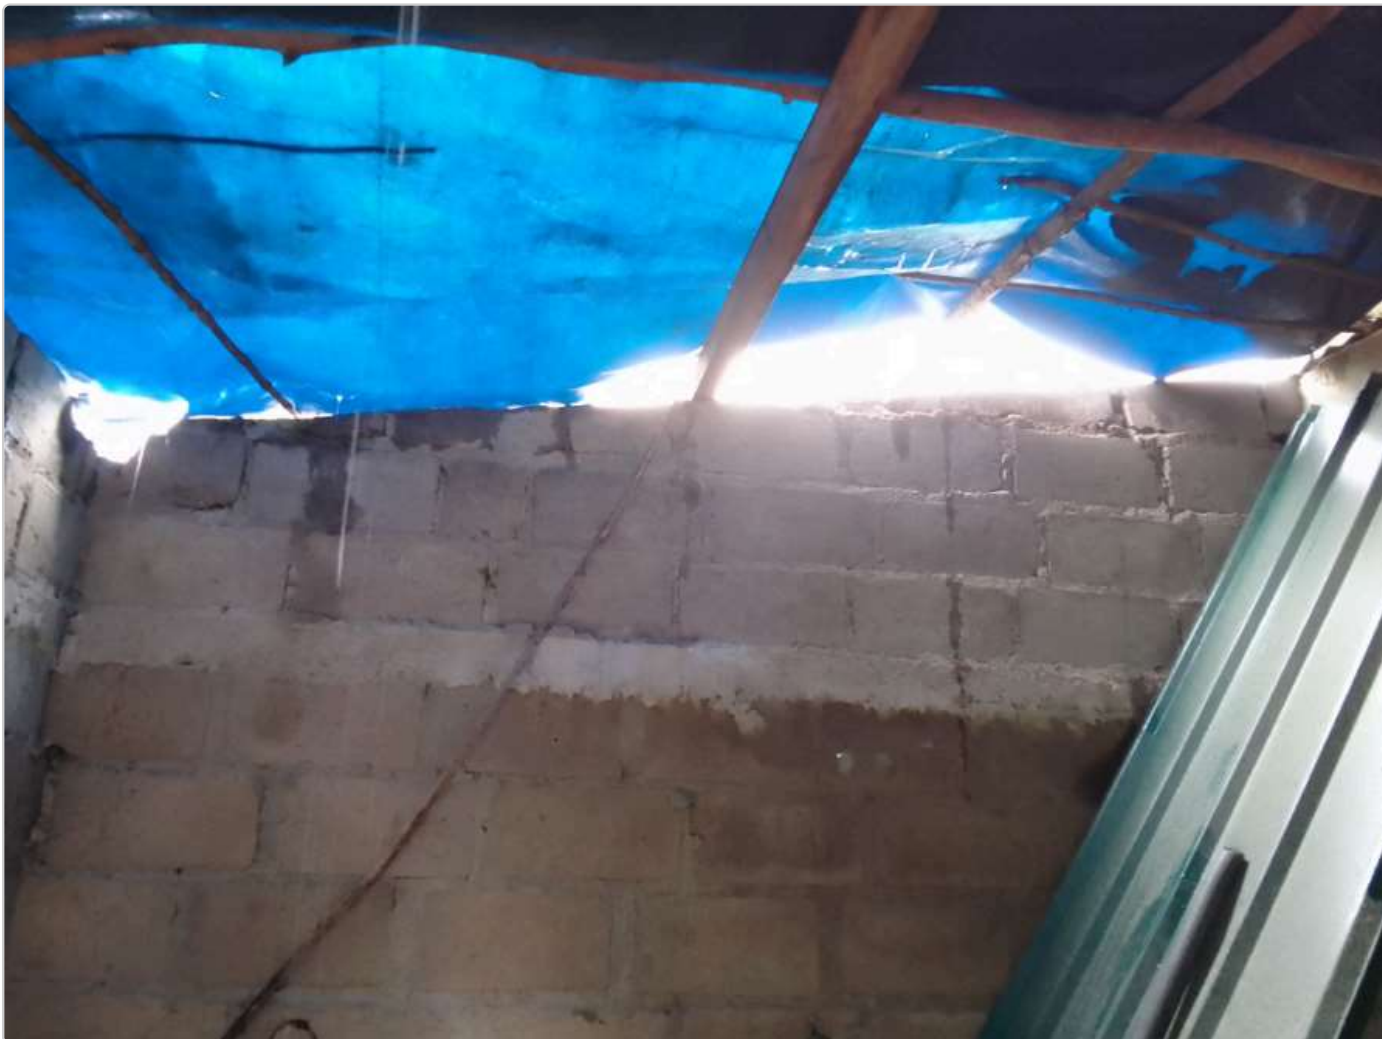
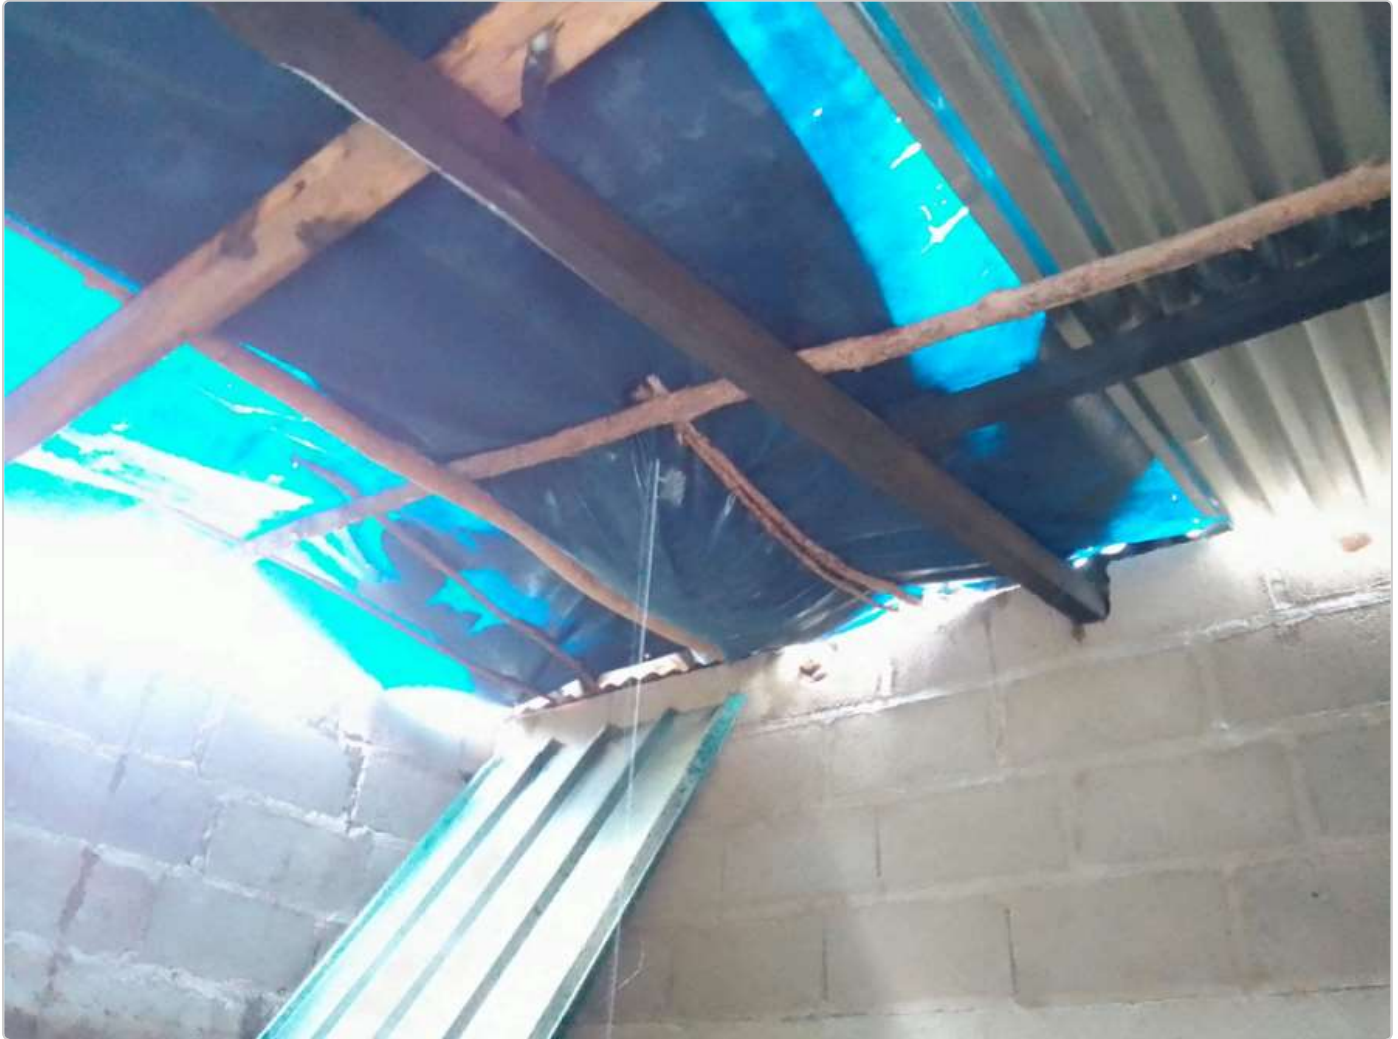
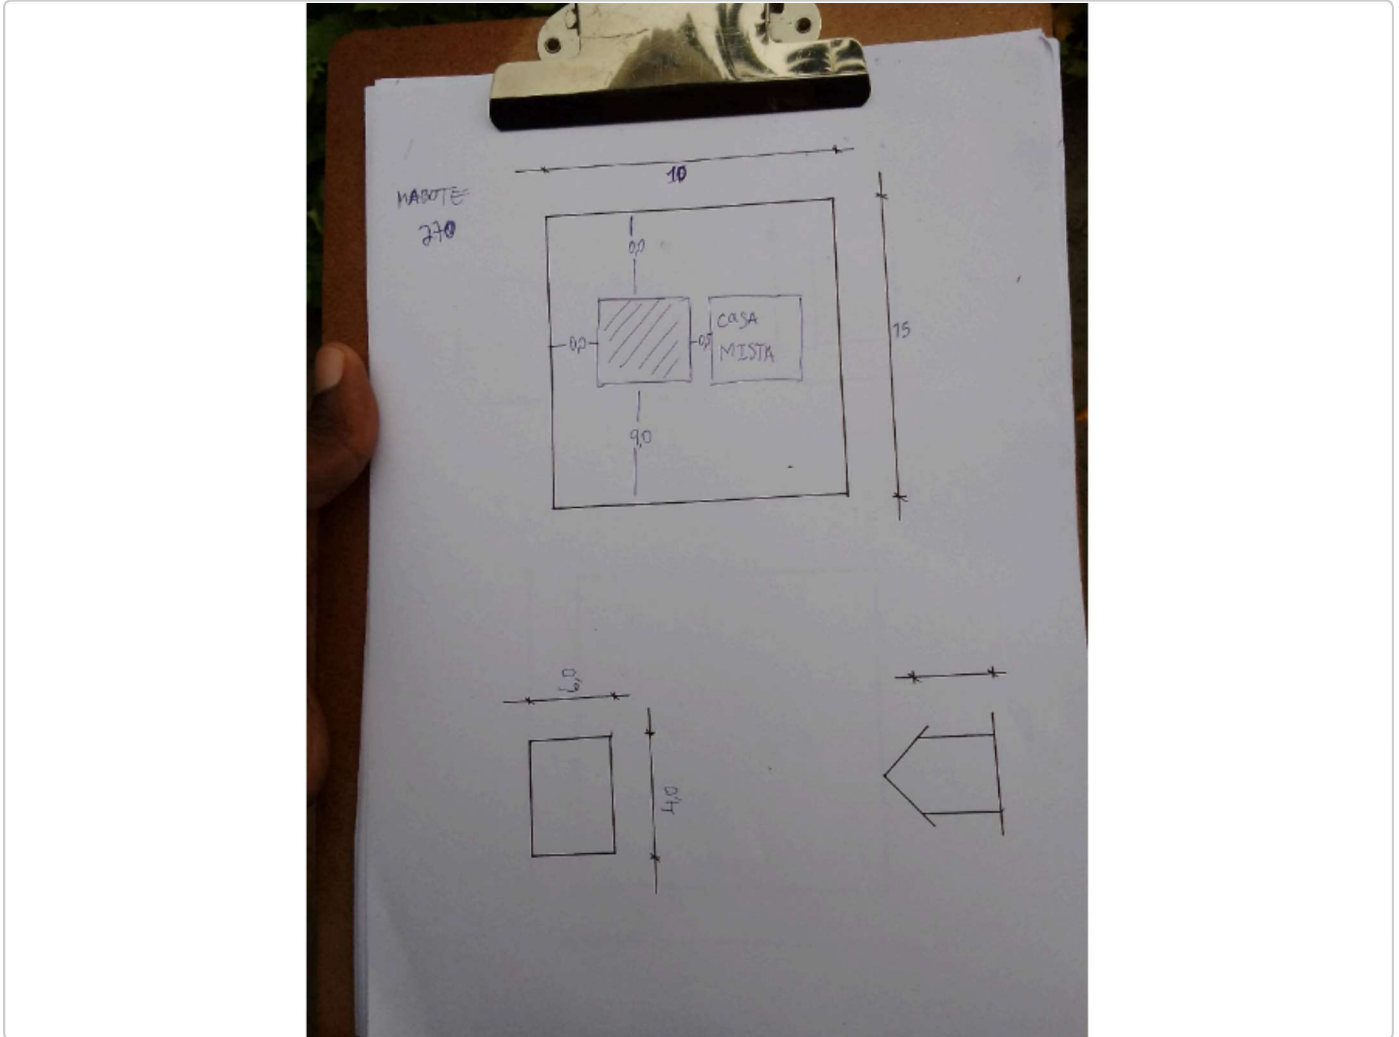
-19.725723, 34.805256 A cobertura da casa está em PESSIMAS condições como podem ver nas fotos a seguir .Ao lado da mesma residência tem um compartimento de material misto que serve de quarto para os filhos da dona da casa.
