Verificação de elegibilidade

INHAMIZUA_286

OBRA/6930/2023

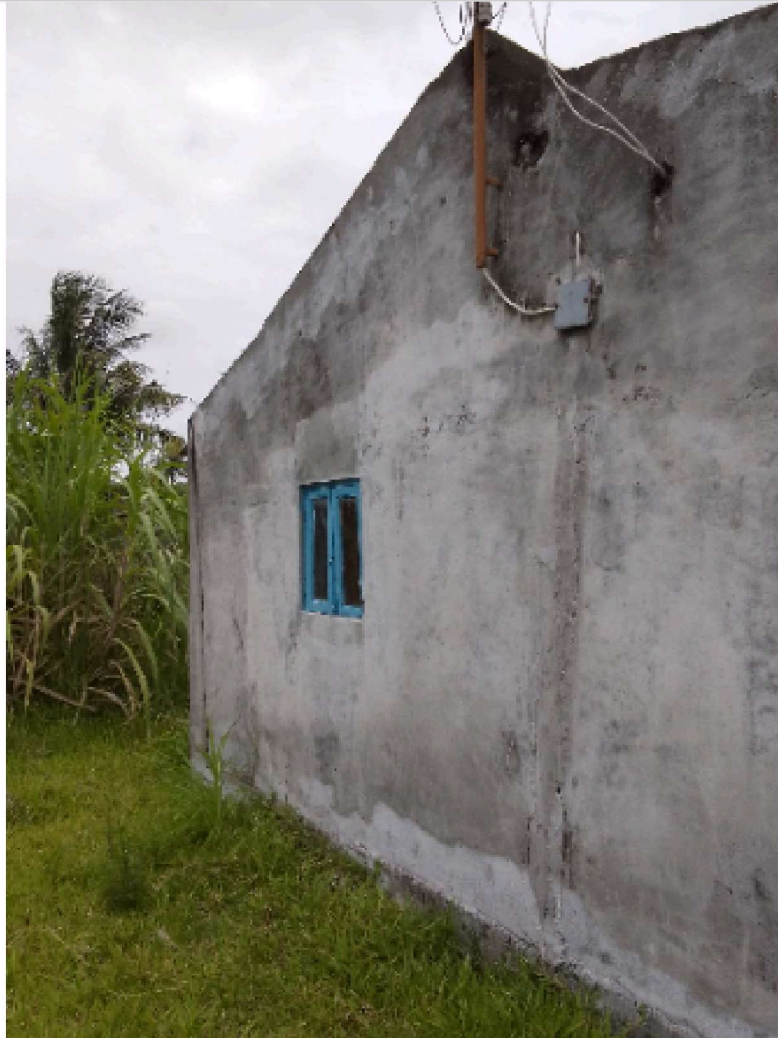
Fotos adicionais

-19.750902, 34.835949, a parte estética da casa foi mexida mas a estrutura continua abalada com fissuras visíveis na parte lateral esquerda da casa como pode se observar na foto.
