Verificação de elegibilidade

INHAMIZUA_347

OBRA/8063/2023

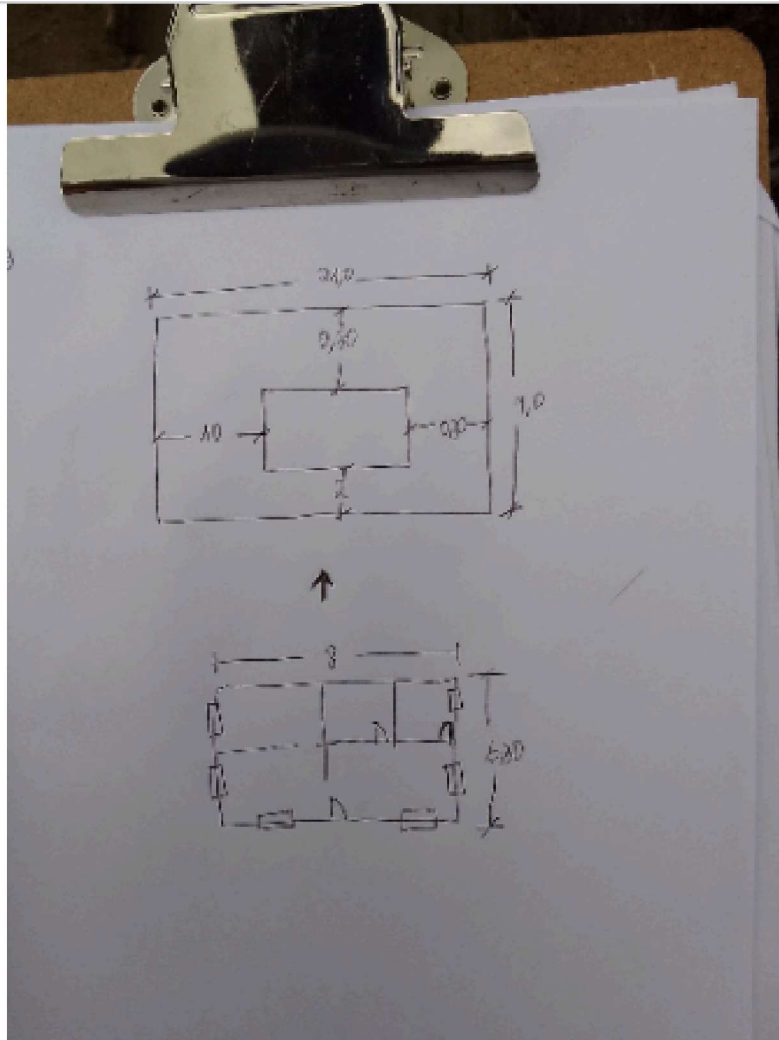
1706783639759.jpg

-19.741083, 34.840553 , A casa se encontra em ótimas condições tendo uma é outra fissura na viga geral que precisa de uma melhoria
