Verificação de elegibilidade

INHACONJO_352

OBRA/8892/2023

INHACONJO

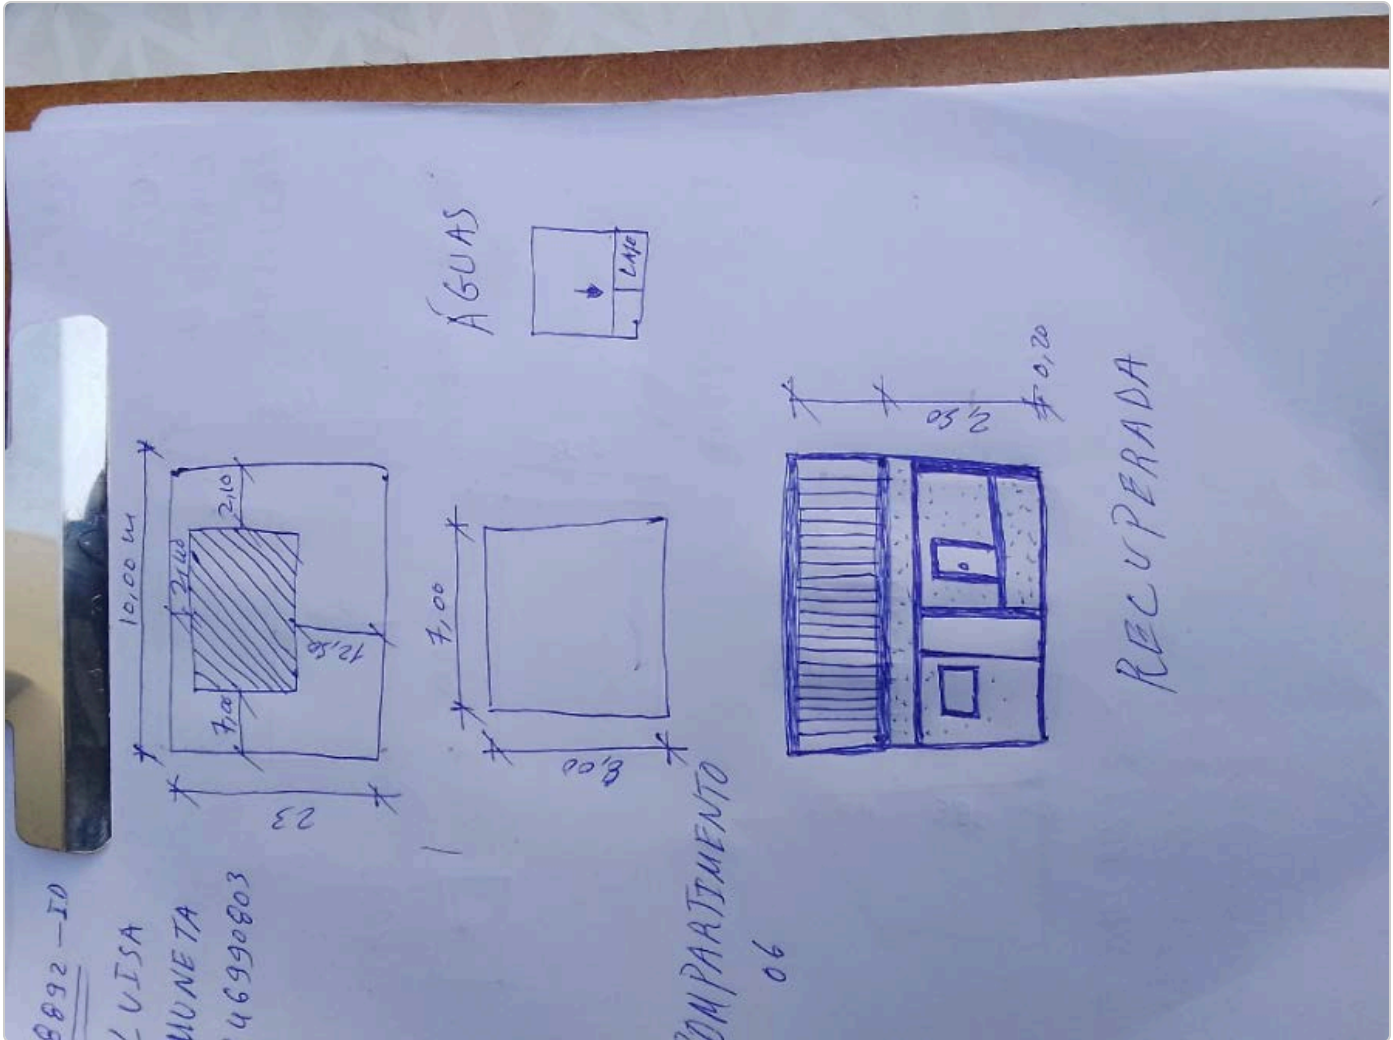
Fotos adicionais

A casa foi recuperada com a família.
