Verificação de elegibilidade

OBRA/1377/2023

INHACONJO

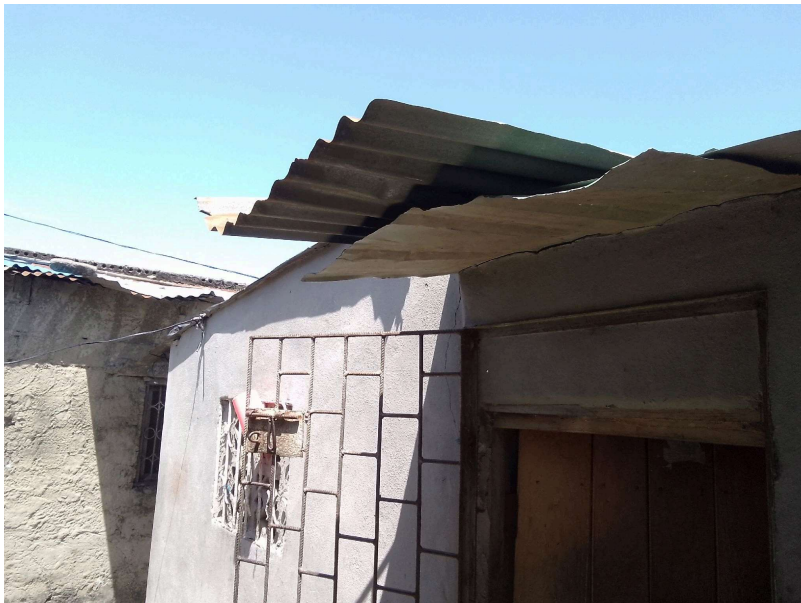
Outras fotos relevantes ou registo de dados não previstos verificados no terreno

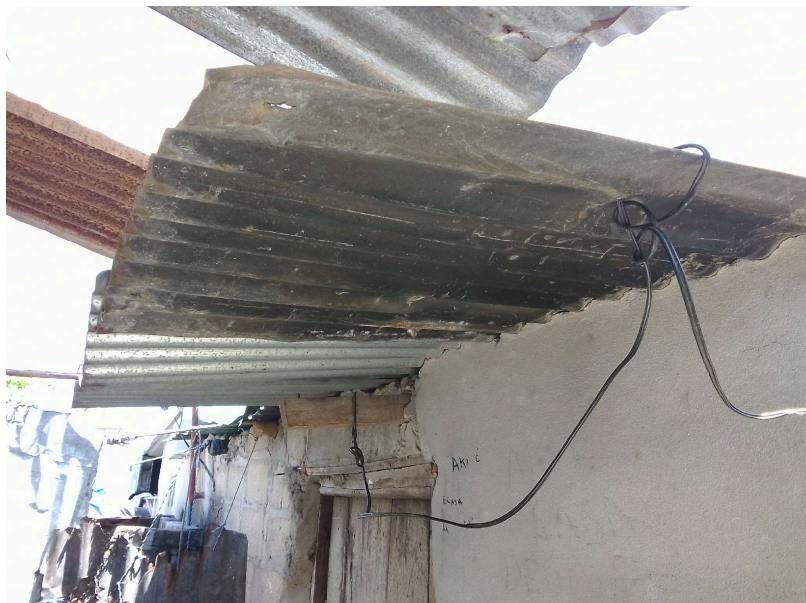
Outras fotos relevantes ou registo de dados não previstos verificados no terreno
