Verificação de elegibilidade

ALTO DA MANGA_228

OBRA/10598/2023

Alto da Manga

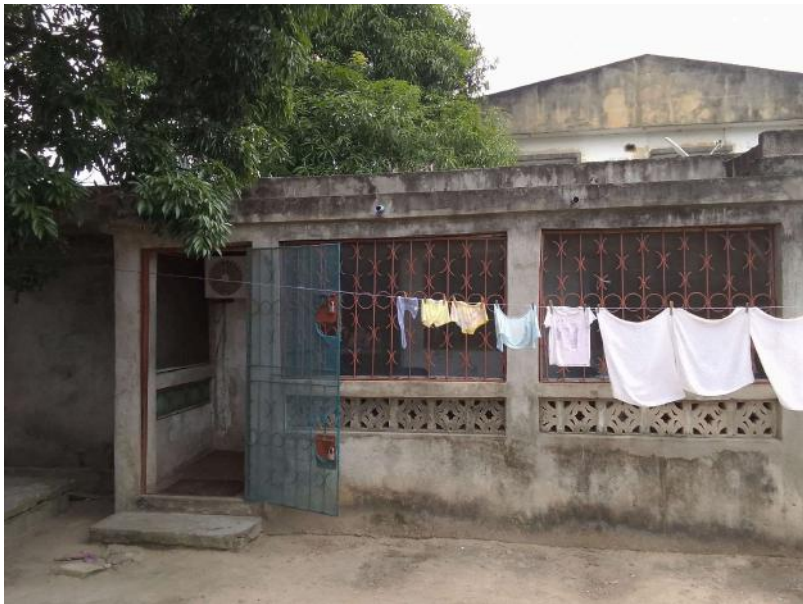
Outras fotos relevantes ou registo de dados não previstos verificados no terreno
