Verificação de elegibilidade

INHAMIZUA_279

OBRA/6585/2023

Cidade da Beira 2

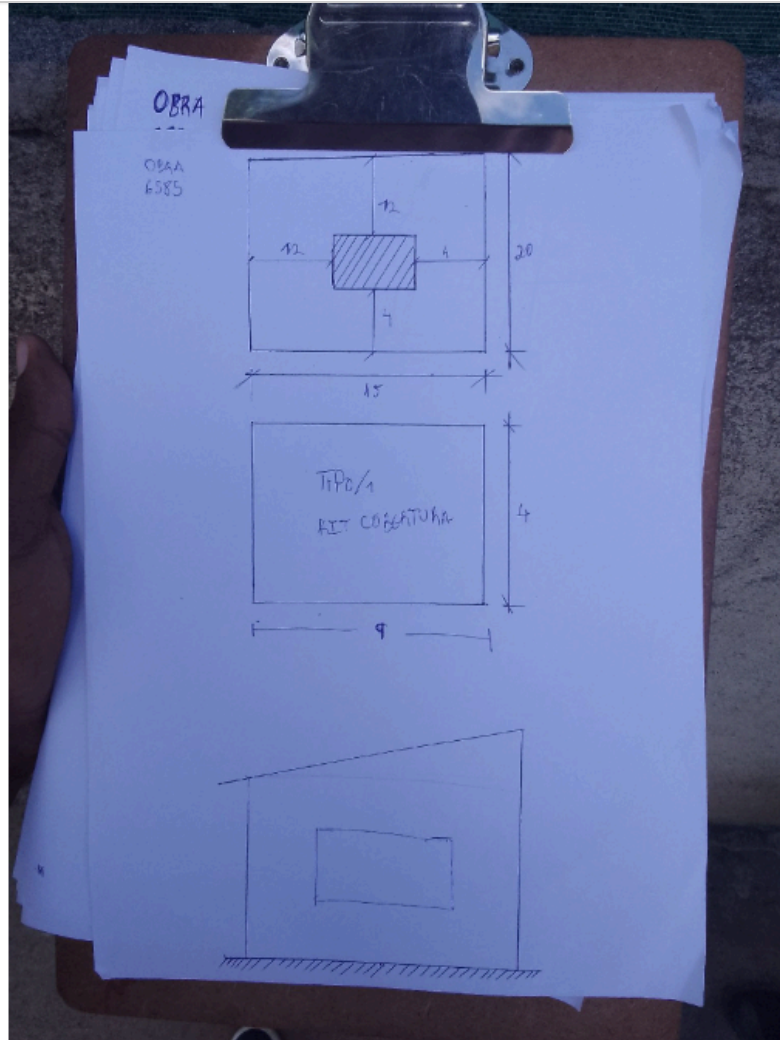
Fotos adicionais

-19.711382, 34.74736A residência abrega 6 pessoas.A casa estruturalmente se encontra em bom estado expecto pela cobertura que não condiz com às normas de resiliência.KIT COBERTURA
