Verificação de elegibilidade

INHAMIZUA_581

OBRA/14162/2023

Posto Administrativo Urbano 3 Urbano 5**Localidade** Alto da Manga Inhamizua Chingussura Matadouro Inhaconjo Vila Massane**Bairro**Inhamizua

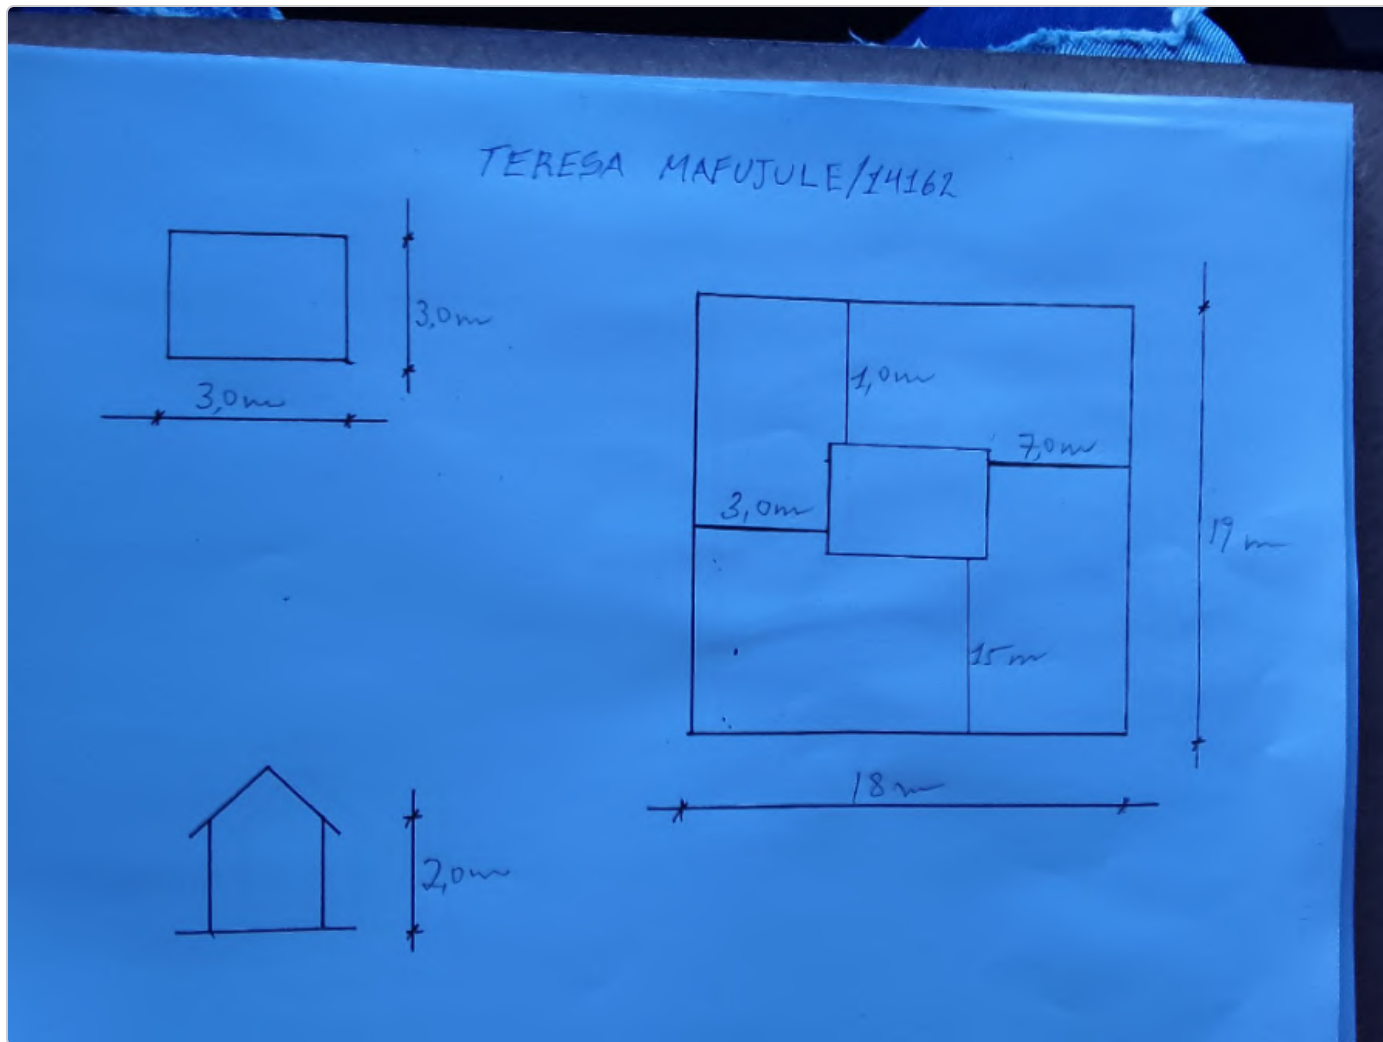
Fotos adicionais

Sem acesso as vistas laterais e posterior, a casa é material misto porém alocada dentro de uma obra de material convencional que o filho tentou recuperar e paralisou a obra devido a falta de condições
