# Verificação de elegibilidade

INHAMIZUA\_429

OBRA/10213/2023

Inhamizua

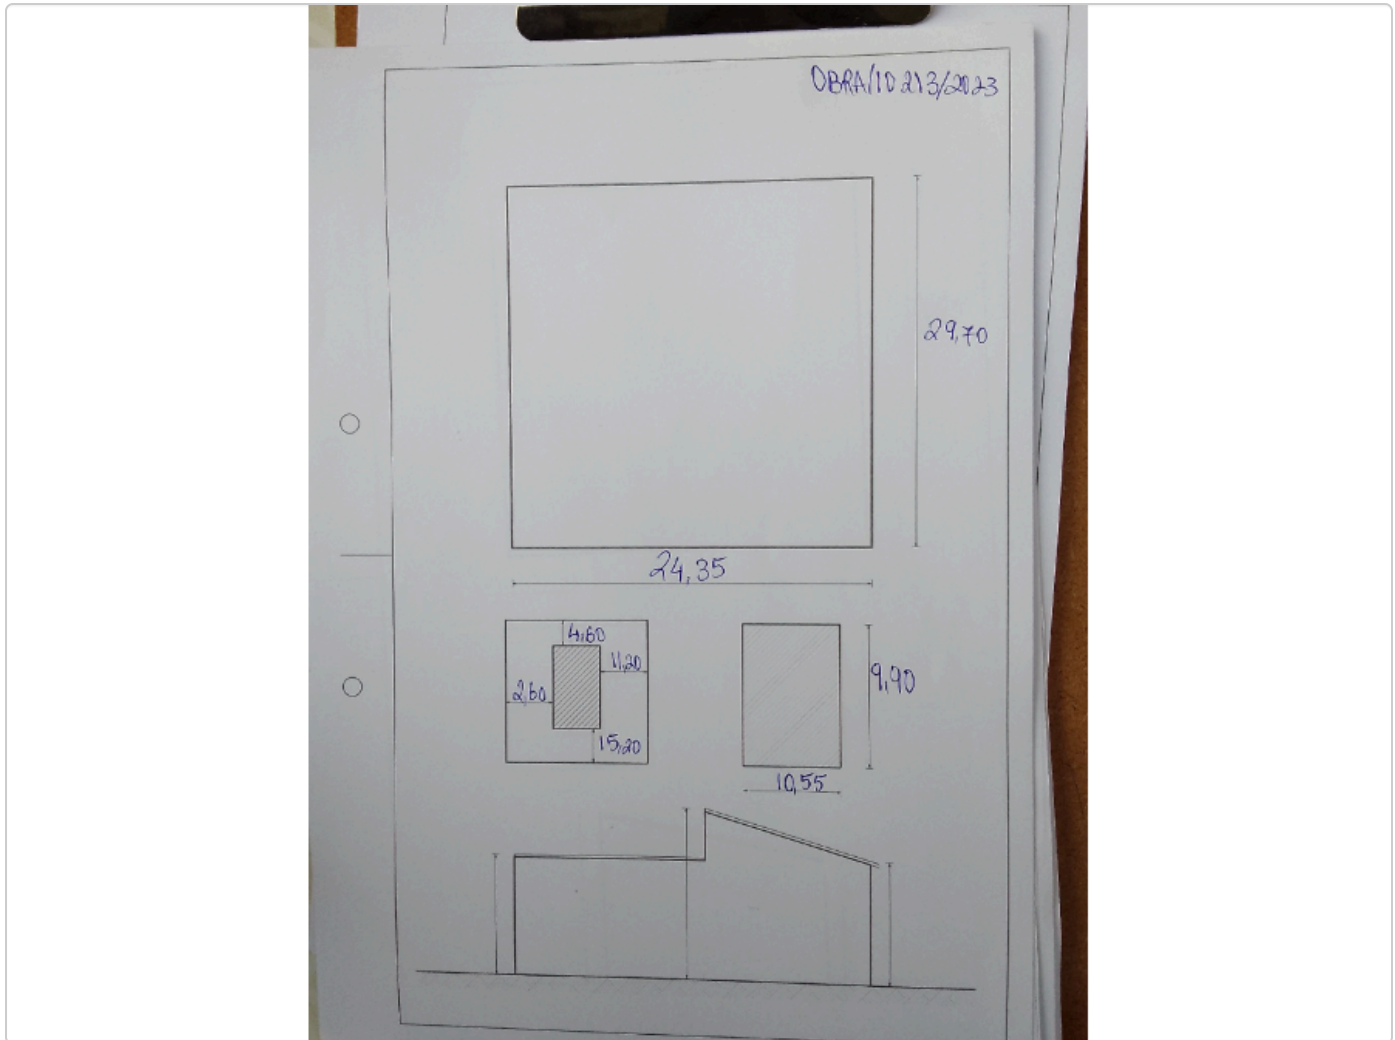
1710859241009.jpg

Na habitação constatou-se a existência de lintel (viga geral) e inexistência de pilares. Os únicos pilares existentes na habitação estão localizados na área da varanda e nos cantos das paredes. As estruturas das asnas são constituídas de barrotes e estes estão num bom estado de utilização e a cobertura é feita de chapas de lusalite e estas não estão em ótimas condições de utilização.
