Verificação de elegibilidade

1 1 1
Nome(s)
Flávio, Benvinda, Salvador, Stela
Contactos (s)
Contactos (s)
876904105, 846937847, 870740408, 848252060
Data
2024-03-04
N° da Lista
INHAMIZUA_501
Obra N°
Número da Obra (Obra/XXXX/2023)
OBRA/11856/2023
Agregado Familiar (AF)
N° do ID do AF
701039901044506PE169997
Representante do AF
Nilza Cawaza
ContactoAF
852225675 (Ricardo Manuel/ filho)
O AF é dono da Casa/Lote
Sim
○ Não

Inhamizua

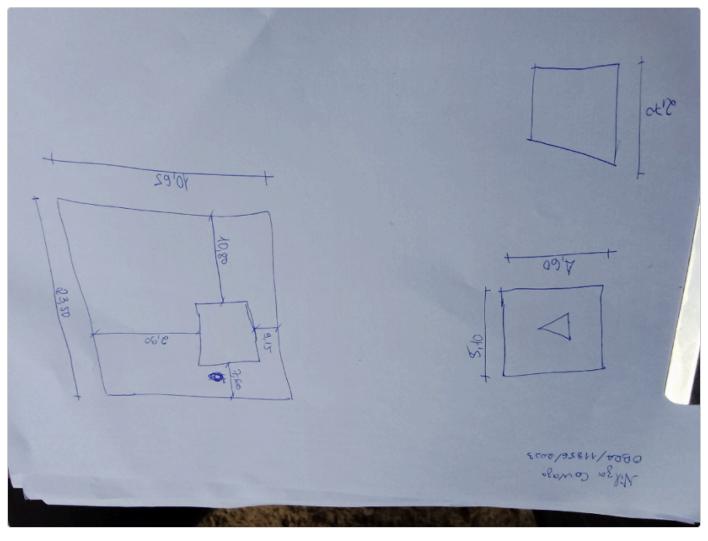
Fotos adicionais

Há espaço no lote para uma nova construção de 3m x 8m?	
Sim	
Não	
De acordo com o espaço disponível e a preferência do agregado familiar, por favor especifiqu	ıe:
Construção ao lado da casa existente	
Construção no lugar da casas existente (demolir)	
Notas (se aplicável)	
Outras informações adicionais relevantes	
A casa é de material misto com chapa de zinco. A casa registada era de material misto e foi totalmente destruída, o AF ergueu uma nova no mesmo
