Verificação de elegibilidade

MUNHAVA CENTRAL_30

OBRA/1315/2023

Munhava Central

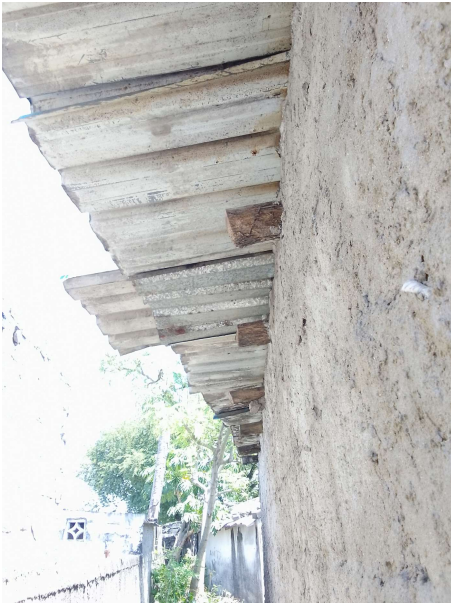
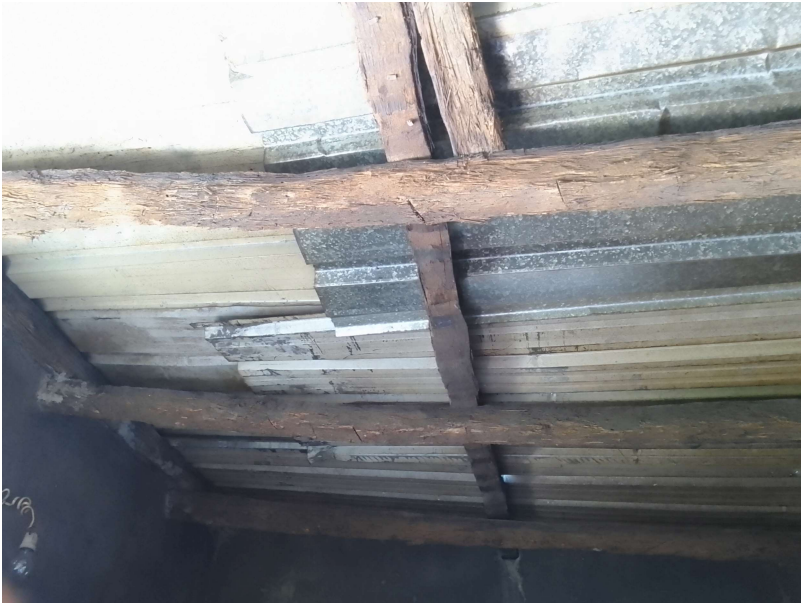
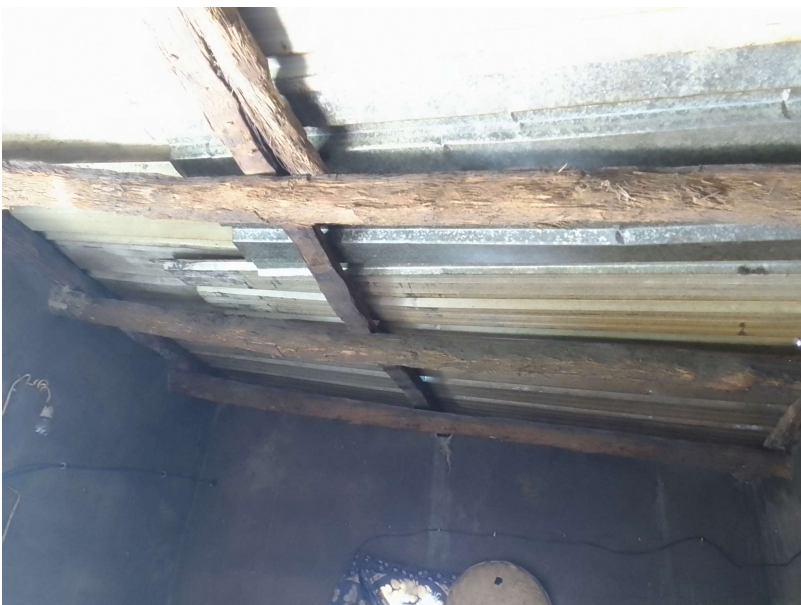
Outras fotos relevantes ou registo de dados não previstos verificados no terreno

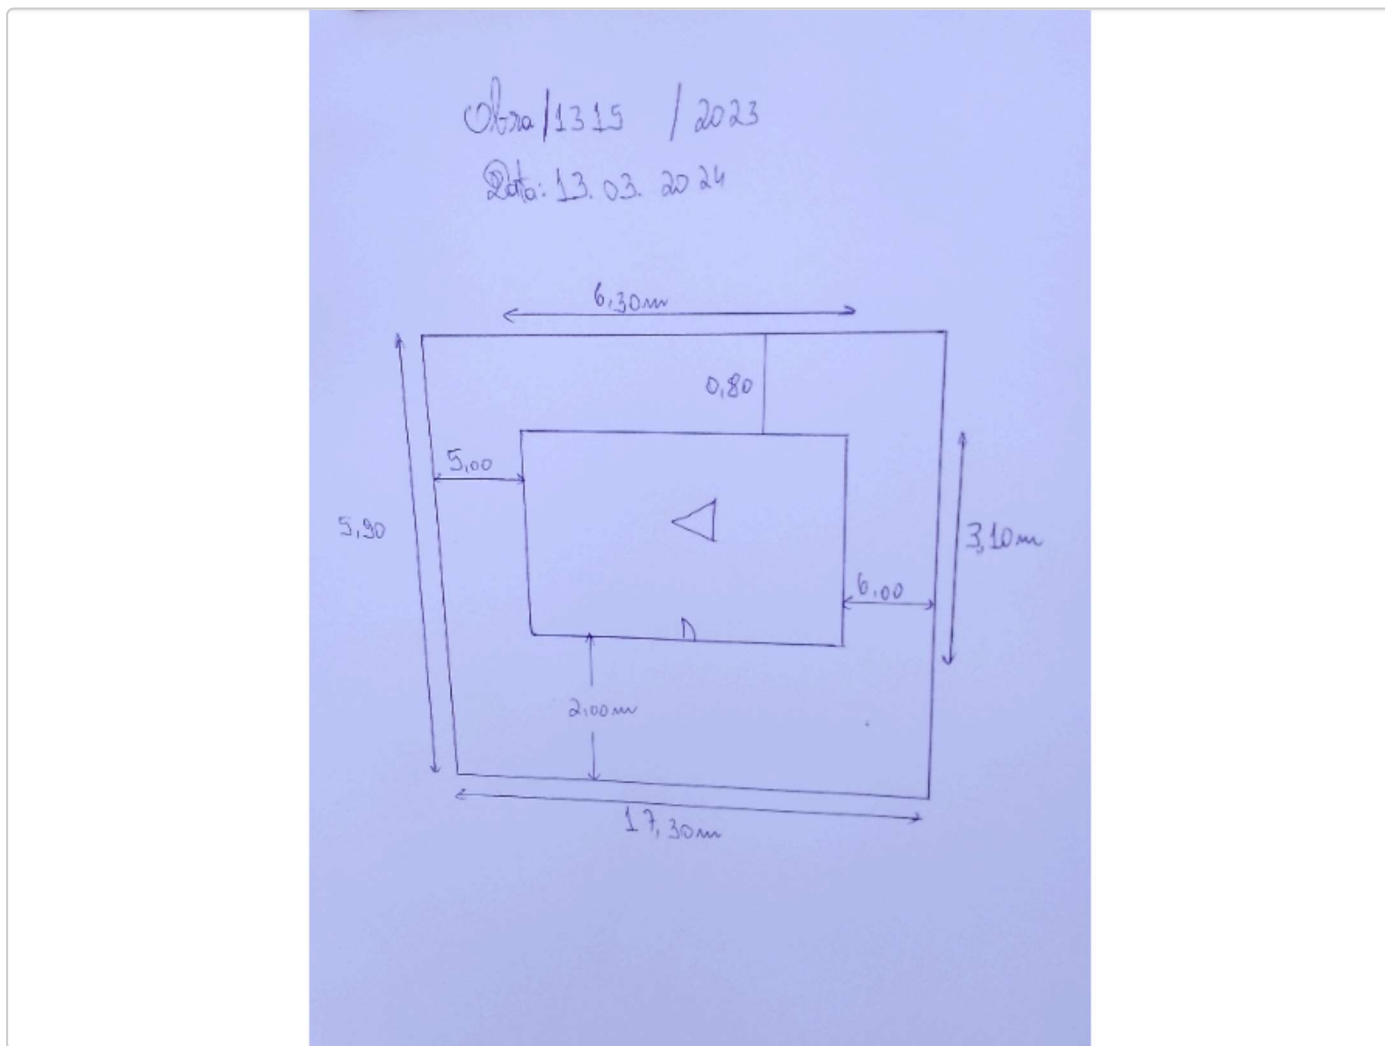
1710323041433.jpg

-19.814758, 34.857815;* Chapas do tipo IBR e parcialmente degradadas (chapas sobrepostas);* Cobertura com problemas de infiltração;* Mas a casa foi recentemente reabilitada.
