Verificação de elegibilidade

INHAMIZUA_182

OBRA/4569/2023

Fotos da Habitação

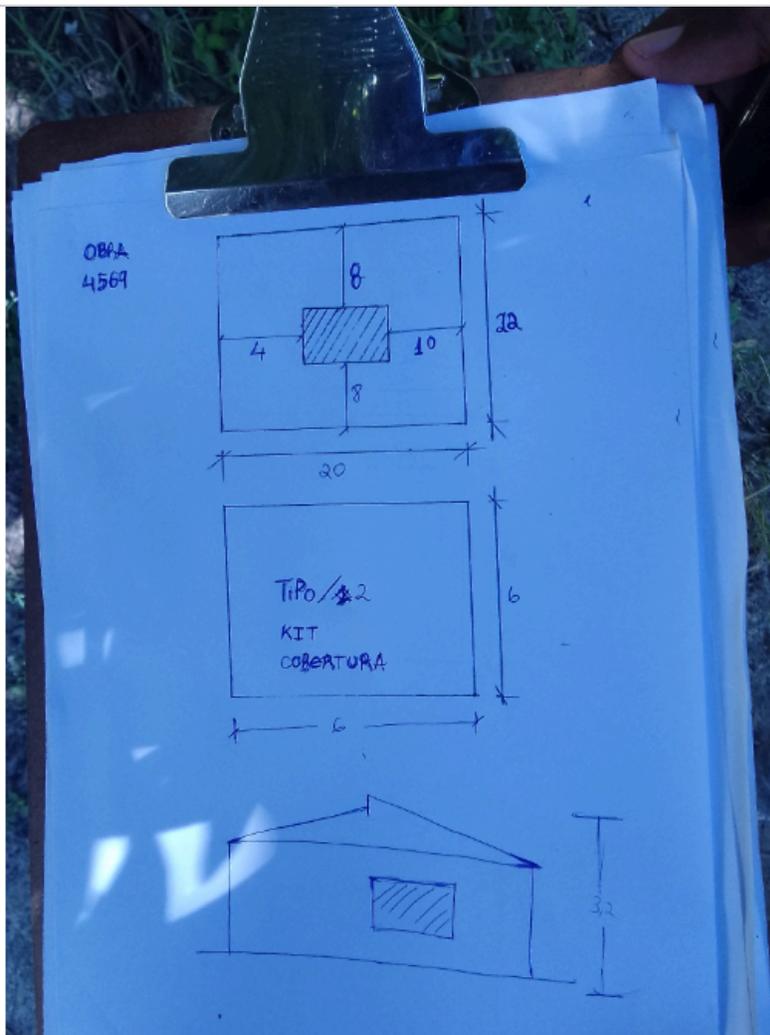
1709726221325.jpg

-19.720388, 34.805073 Casa não tem cobertura adequada porque às estão danificadas e os barrotes não são adequados e os também não são adequados praticamente a cobertura está estragada KIT DE COBERTURA
