Verificação de elegibilidade

MUNHAVA CENTRAL_49

OBRA/1987/2023

Munhava Central

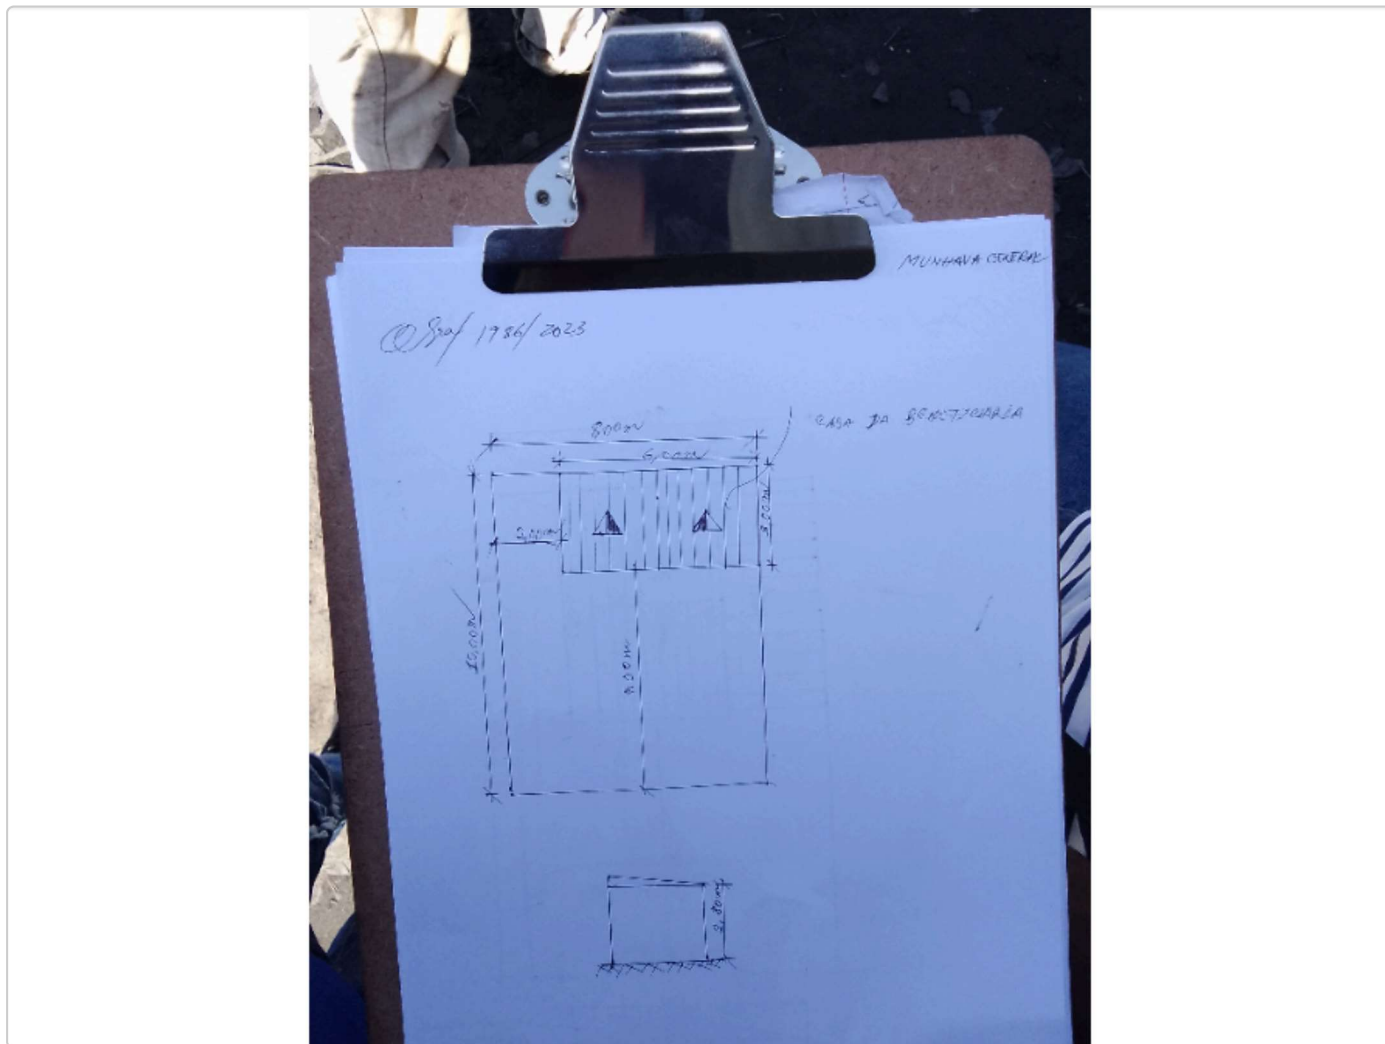
Fotos adicionais

A casa da Beneficiaria é feita de Material convencional, sem elementos estruturais (pilares) cobertura de chapas de zinco danificada, e so esta coberta uma parte da casa. Assim sendo propomos a atribuição de uma casa núcleo evolutiva convencional.
