Verificação de elegibilidade

MUNHAVA CENTRAL_166

OBRA/7470/2023

Munhava Central

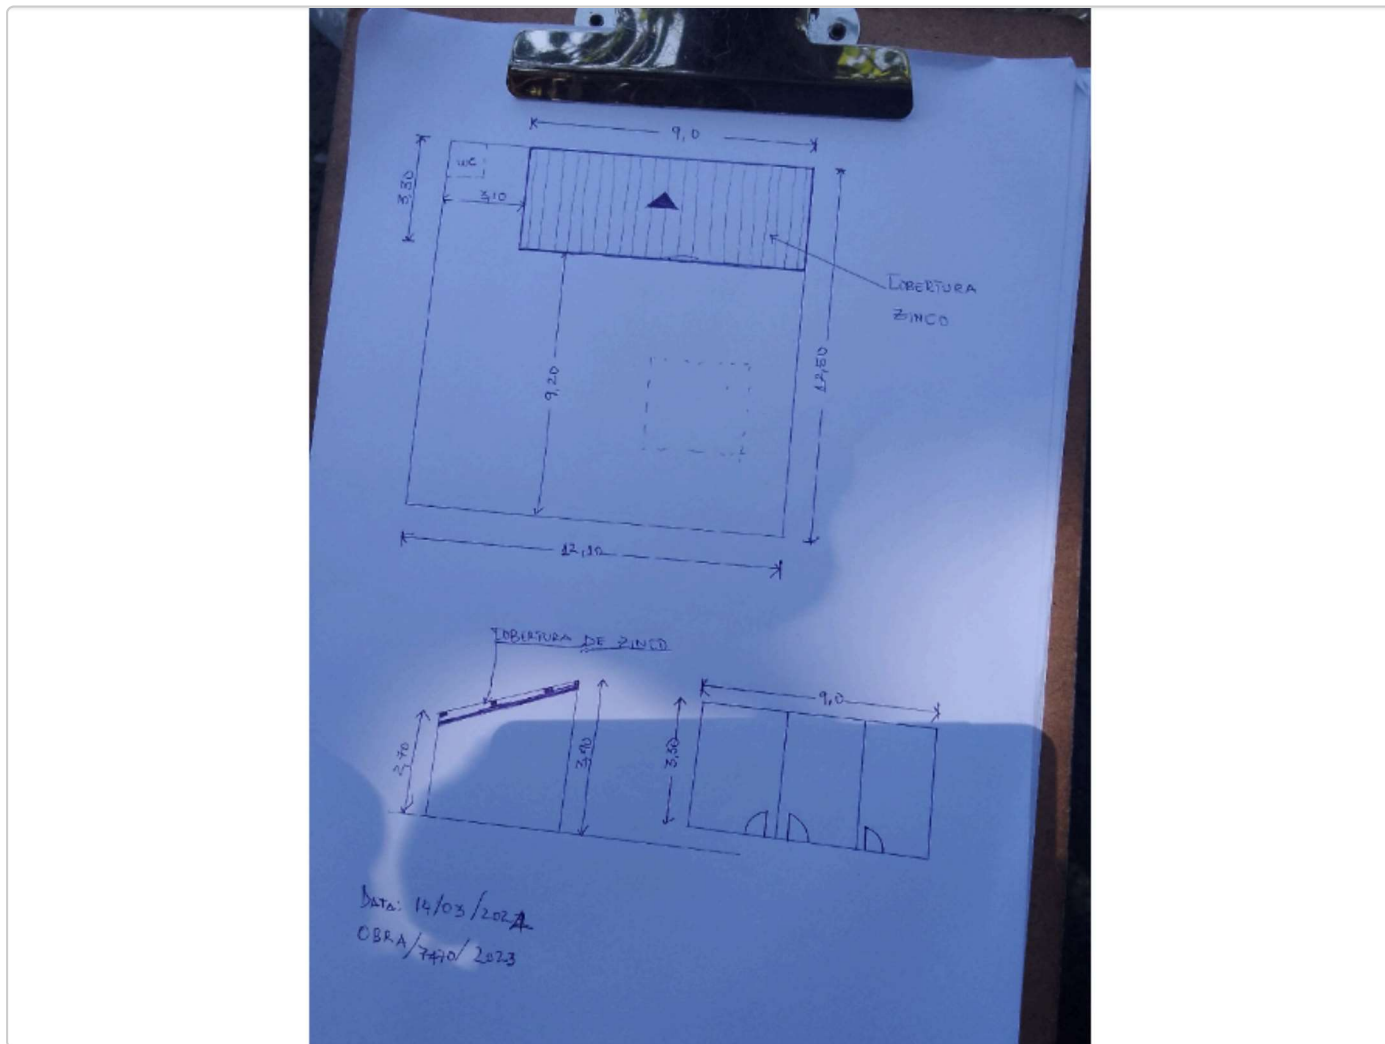
Fotos adicionais

-19.815697, 34.857479A casa sofreu a cobertura porque as chapas não são Reseliênte; os barrotes não são recomendados para cobertura e os pregos não são adequados.No Lote não existe espaço suficiente para a captura da Vista da casaKIT DE COBERTURA
