Verificação de elegibilidade

ALTO DA MANGA_174

OBRA/8292/2023

Cidade da Beira 2

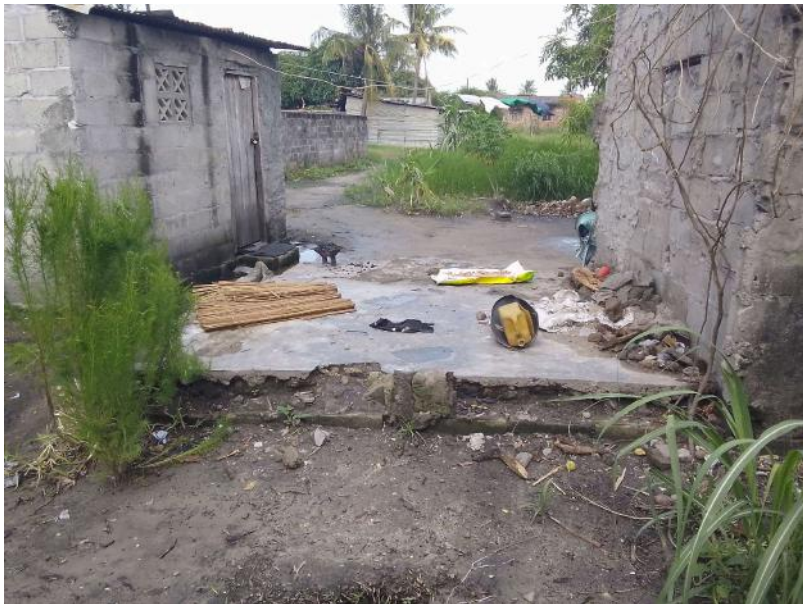
1

Nas fotos adicionais (1 e 2), está ilustrada onde existia a casa afectada no período ciclónico. Na casa recuperada, não haverá demolição, apenas remoção da cobertura.
