Verificação de elegibilidade

OBRA/2566/2023

Ponta-Gea

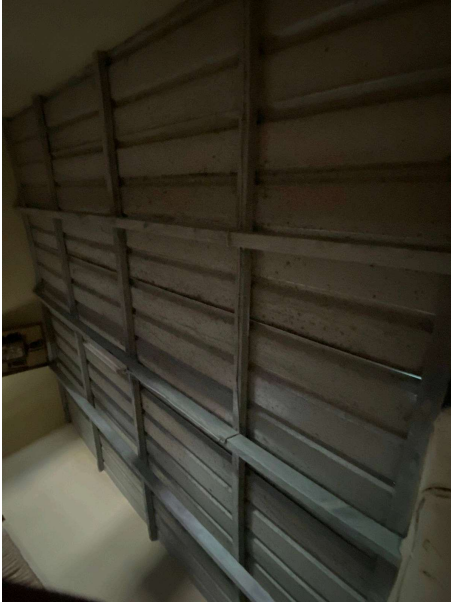
Outras fotos relevantes ou registo de dados não previstos verificados no terreno
