Verificação de elegibilidade

MUNHAVA CENTRAL_63

OBRA/2891/2023

Munhava Central

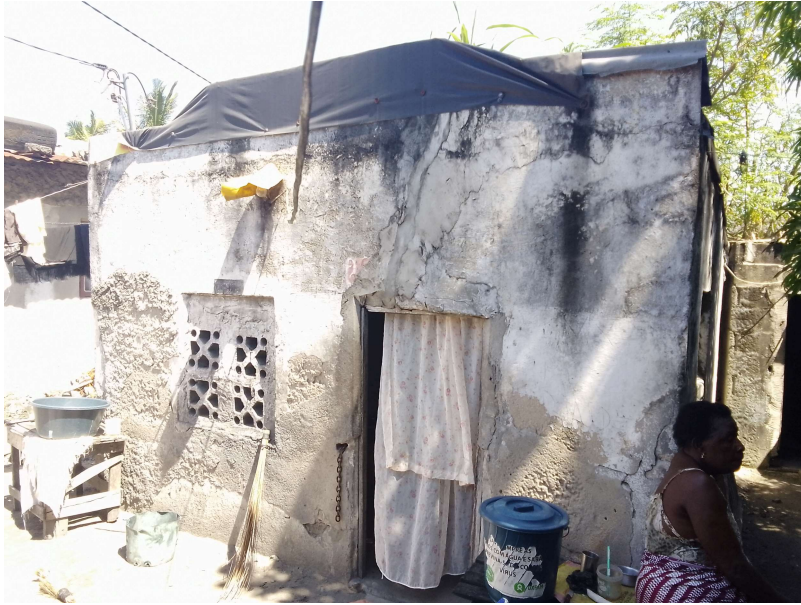
1710415488264.jpg

Habitação - Foto da esquina 1

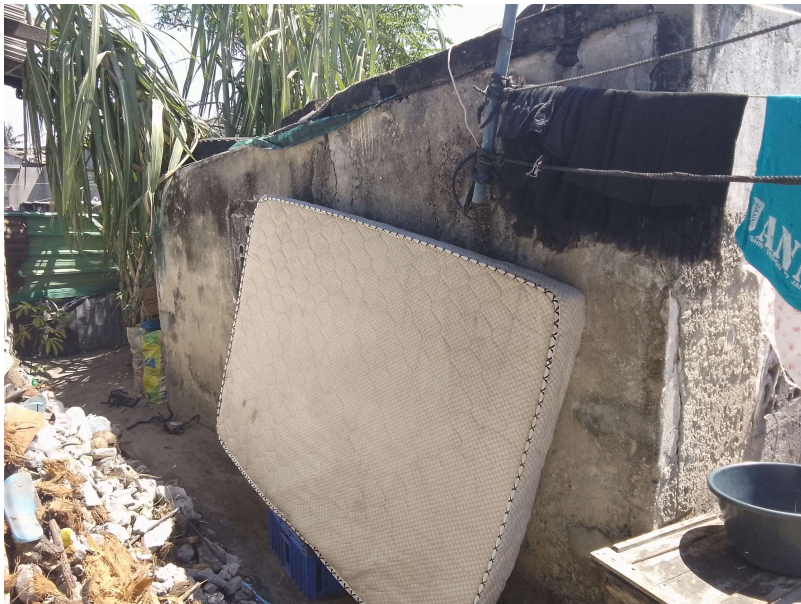
1710415548935.jpg

Habitação - Foto da esquina 2

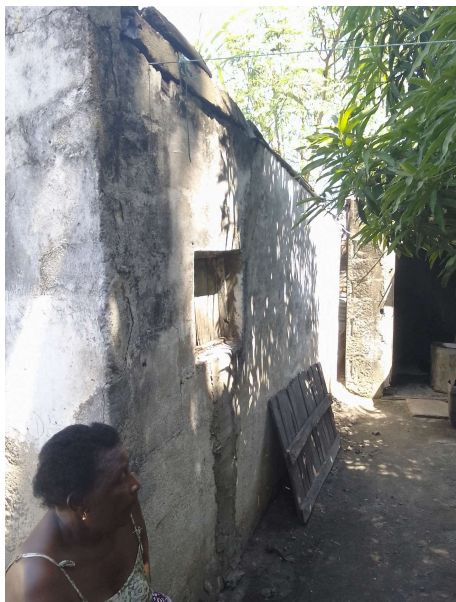
1710415520494.jpg

Habitación - Foto da esquina 3

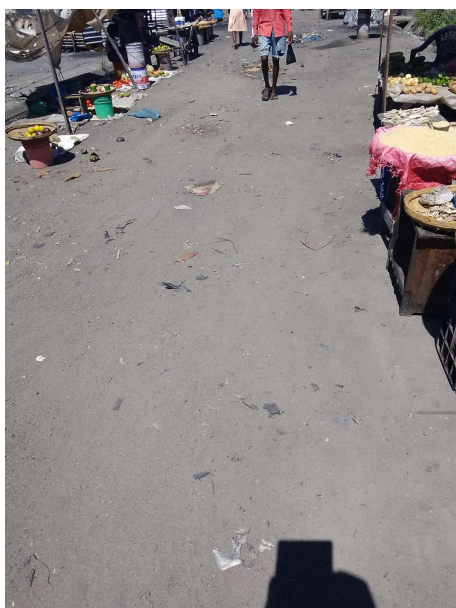
1710415580954.jpg

Lote - Foto do acesso

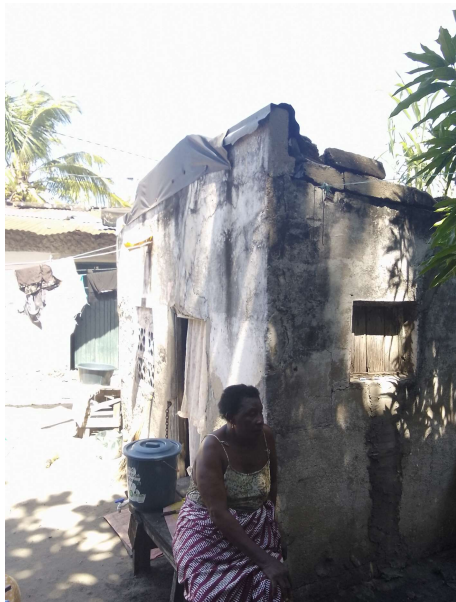
1710415506800.jpg

Plot - Vista geral 1

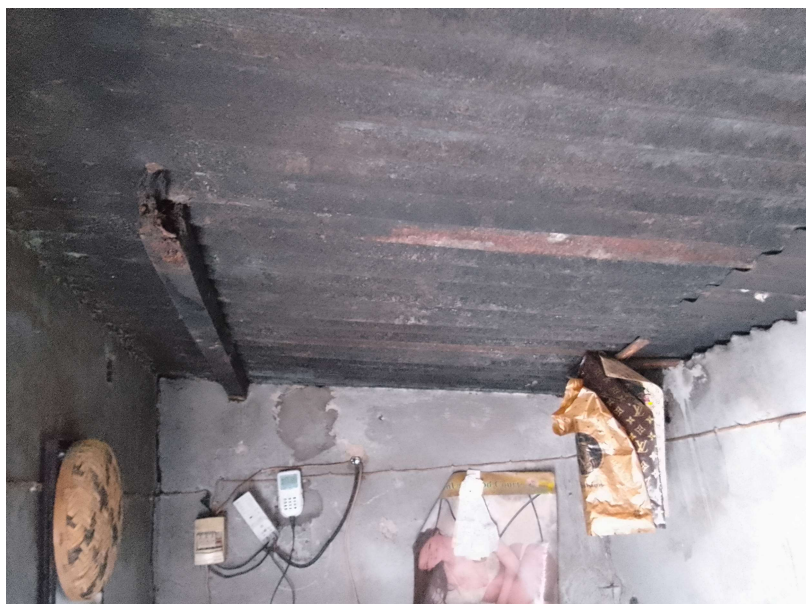
1710415625008.jpg

Outras fotos relevantes ou registo de dados não previstos verificados no terreno

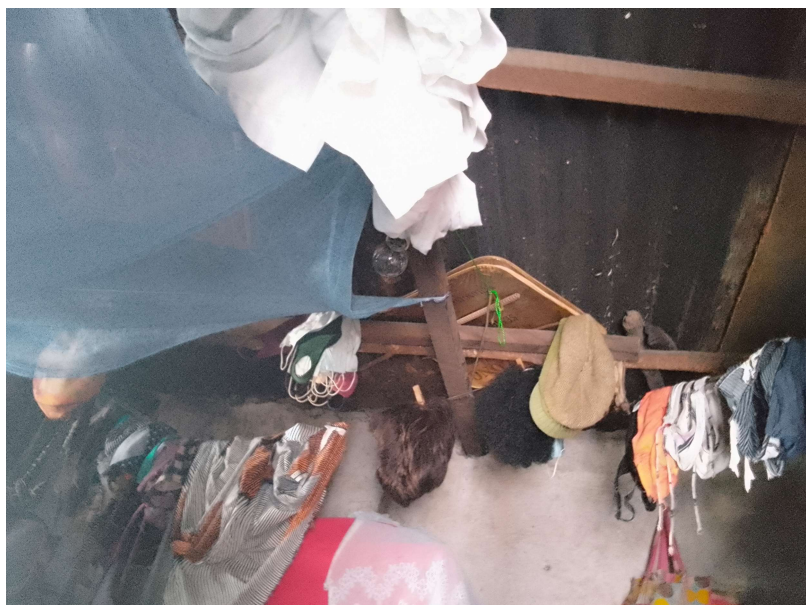
1710415655291.jpg

Outras fotos relevantes ou registo de dados não previstos verificados no terreno

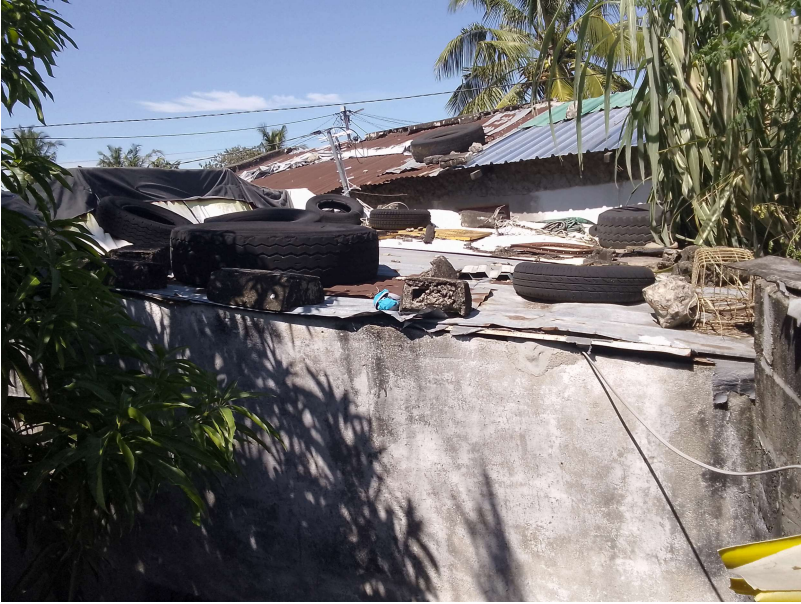
1710415738229.jpg

Outras fotos relevantes ou registo de dados não previstos verificados no terreno

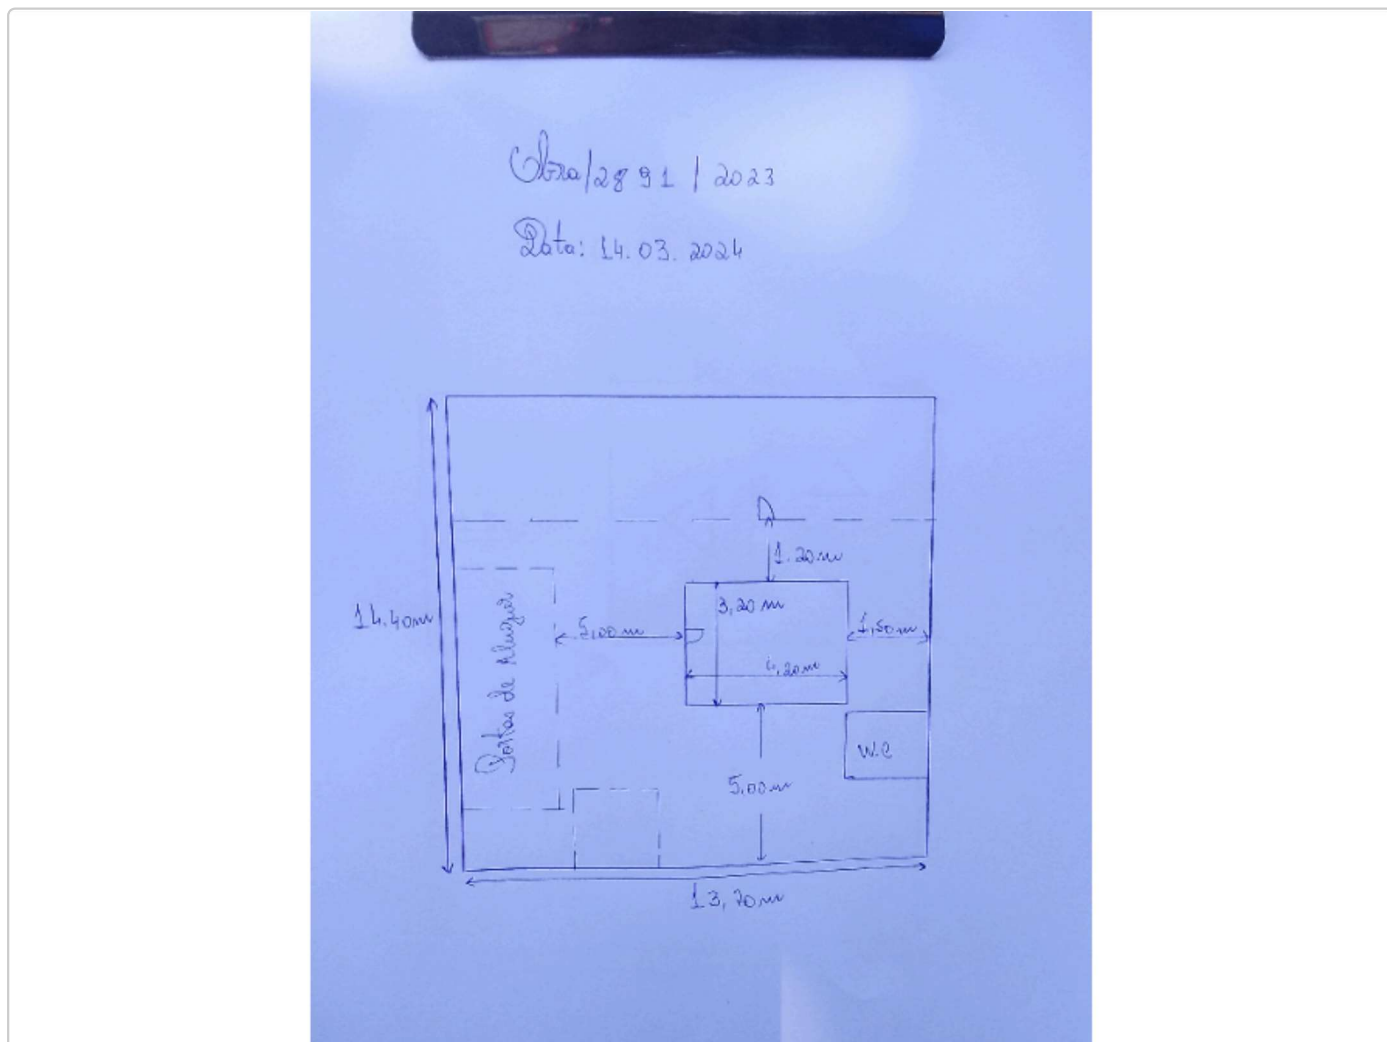
1710415415808.jpg

-19.815233, 34.855324;* As chapas de cobertura estão em péssimas condições, estão degradadas;* Como meio de se proteger da água da chuva a beneficiária colocou lonas.* Casa em condições precárias, pode não suportar novas chapas de cobertura.
