Verificação de elegibilidade

NDUNDA_185

OBRA/6383/2023

Ndunda

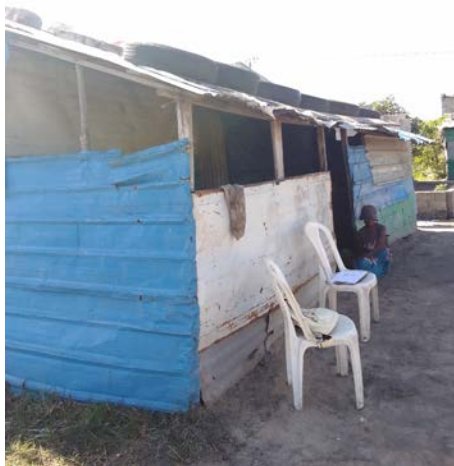
1718791677655.jpg

Habitação - Foto da esquina 1

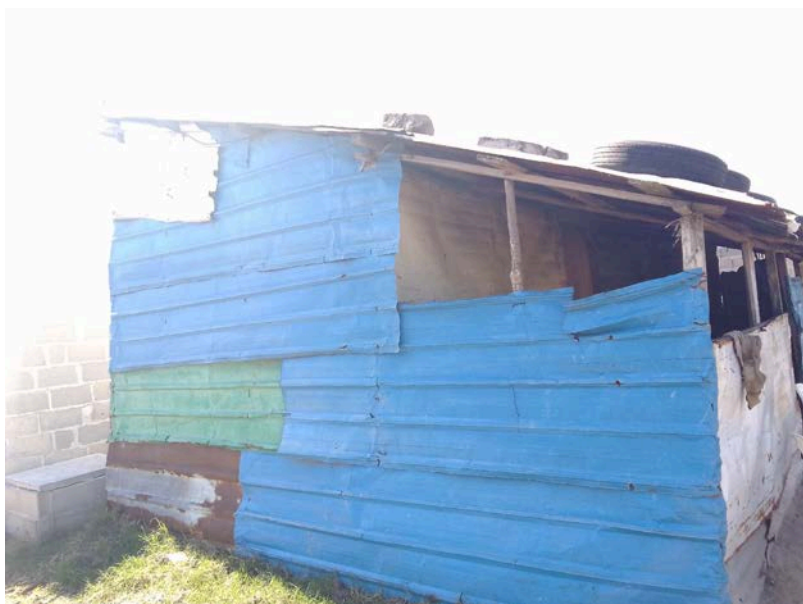
1718791662114.jpg

Habitação - Foto da esquina 2

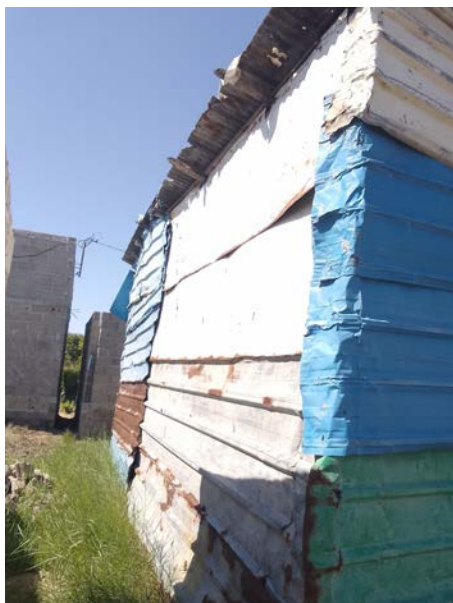
1718791690731.jpg

Habitação - Foto da esquina 3

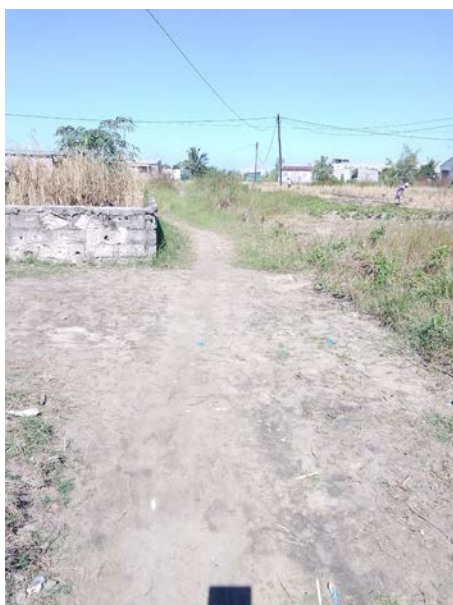
1718791699267.jpg

Lote - Foto do acesso

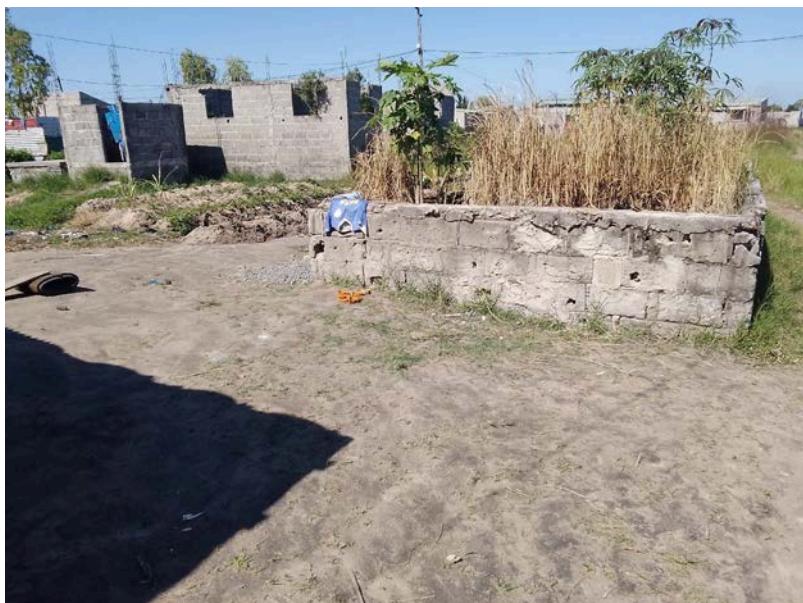
1718791713863.jpg

Plot - Vista geral 1

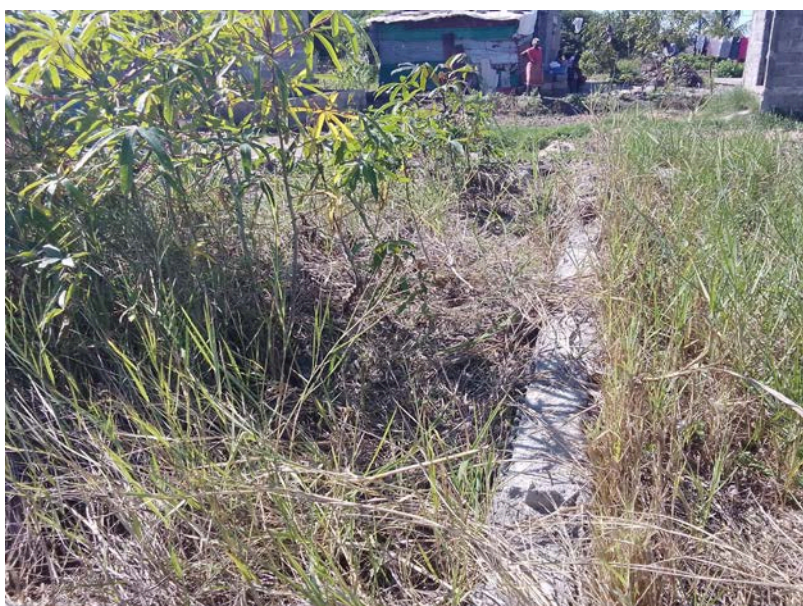
1718791741623.jpg

Plot - Vista geral 2

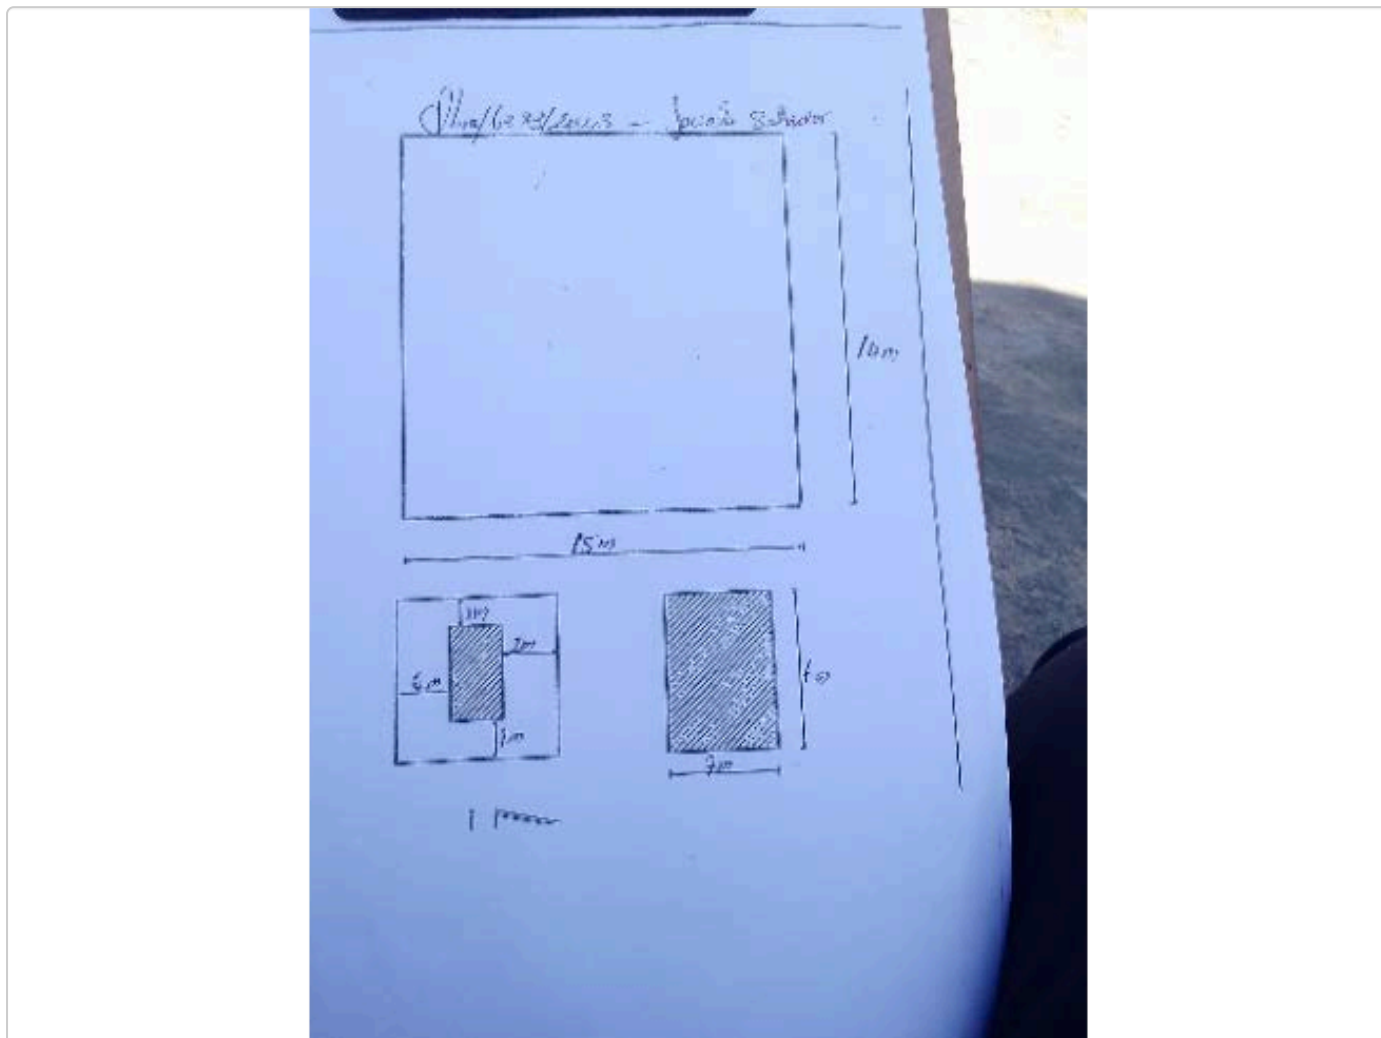
1718791636767.jpg

A casa é de madeira zinco.
