Verificação de elegibilidade

NDUNDA_196

OBRA/6563/2023

Ndunda

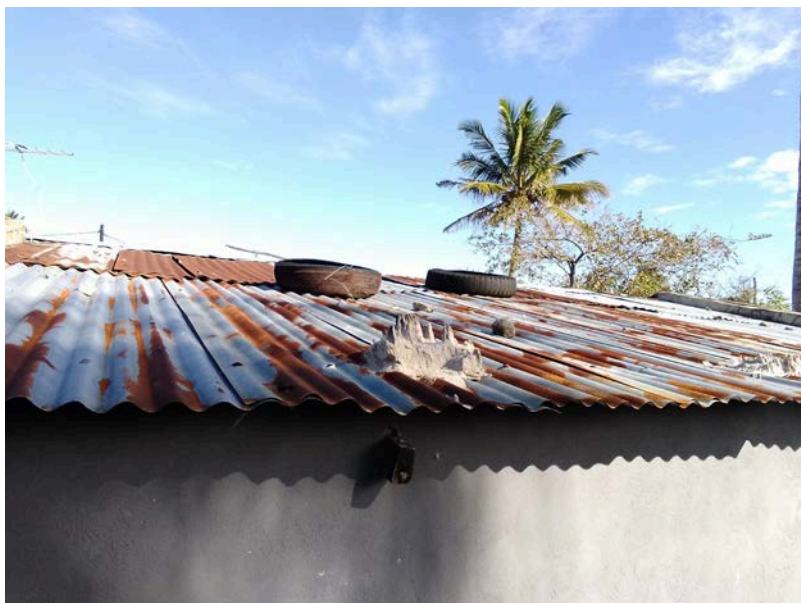
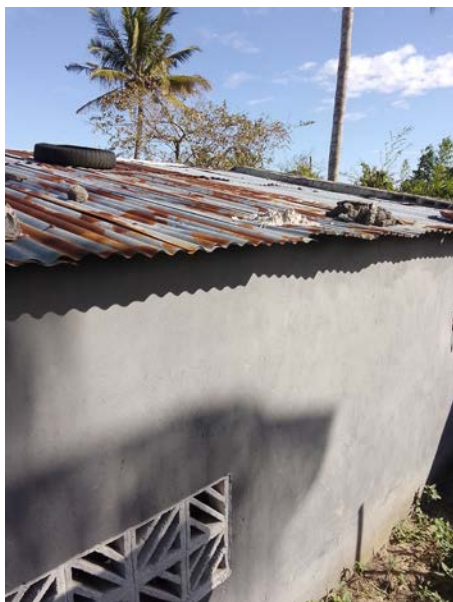
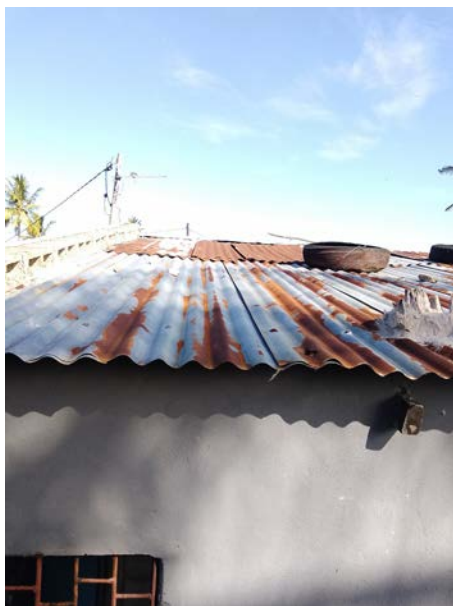
A casa sofre de infiltração.As chapas estão oxidadas .A cobertura está danificanda.
