Verificação de elegibilidade

NDUNDA_217

OBRA/7356/2023

Ndunda

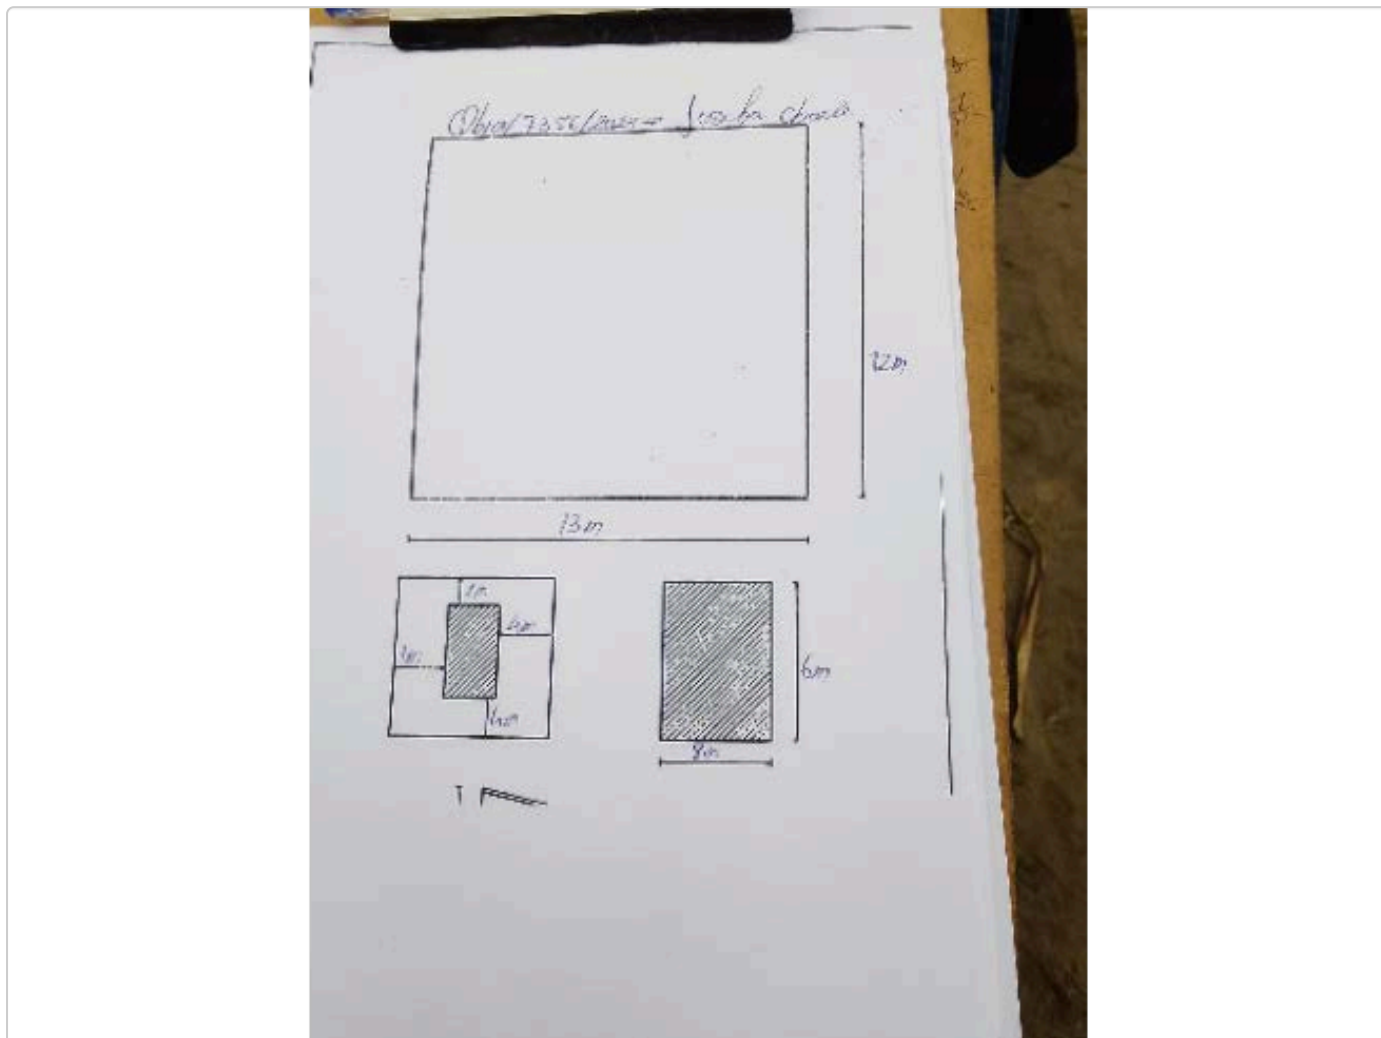
Fotos adicionais

A cobertura está danificanda.A cobertura é mista lusalite e zinco.A casa sofre de infiltração devido a oxidação das chapas.
