Verificação de elegibilidade

MARAZA_182

OBRA/7384/2023

Maraza

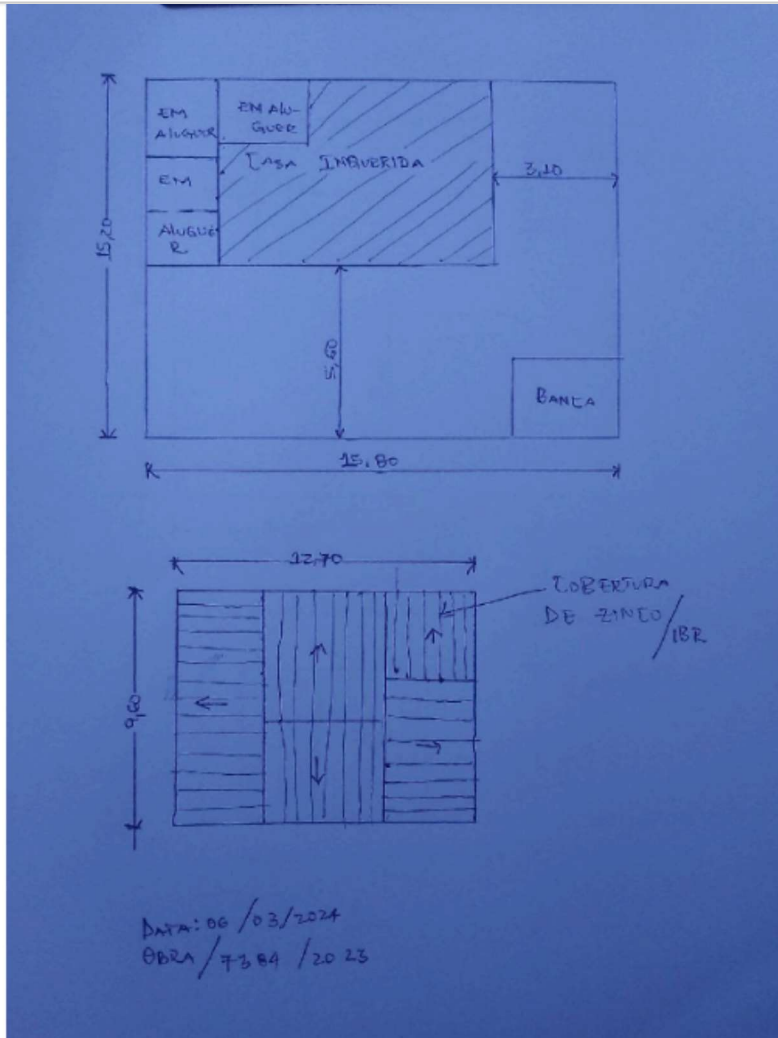
Fotos adicionais

A casa inquerida é feita de material convencional porem a Estrutura de alvenaria apresenta algumas fissuras e danos na cobertura e Estrutura de cobertura sofrendo infiltração em épocas Chuvosas, no Lote existe anexos (três cômodos, sendo um quarto e Sala os restantes apenas quarto) em aluguer como meio de subsistência.
