Verificação de elegibilidade

MARAZA_192

OBRA/7648/2023

Maraza

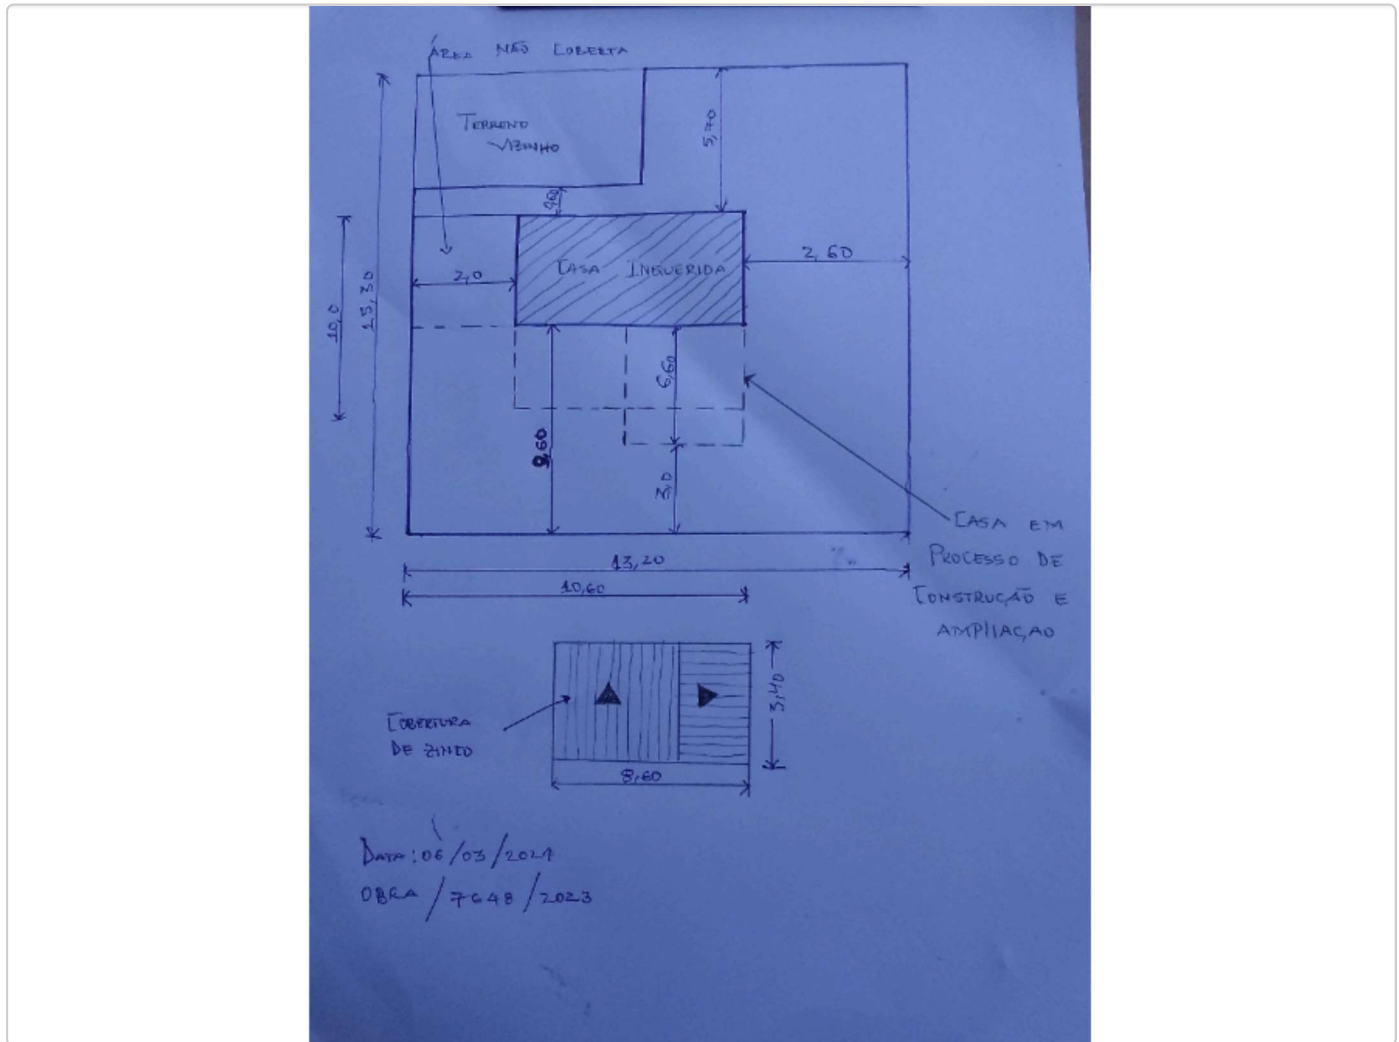
Fotos adicionais

A casa inquerida é feita de material convencional porem a Estrutura de alvenaria apresenta algumas fissuras e danos na cobertura e Estrutura de cobertura sofrendo infiltração em épocas Chuvosas, a casa encontra se em processo de Recuperação e ampliação. A casa inquerida actualmente tem Problemas de corrente eléctrica devido a insistência em falha do codigo do contador causando o Corte da corrente eléctrica.
