Verificação de elegibilidade

MARAZA_198

OBRA/7891/2023

Maraza

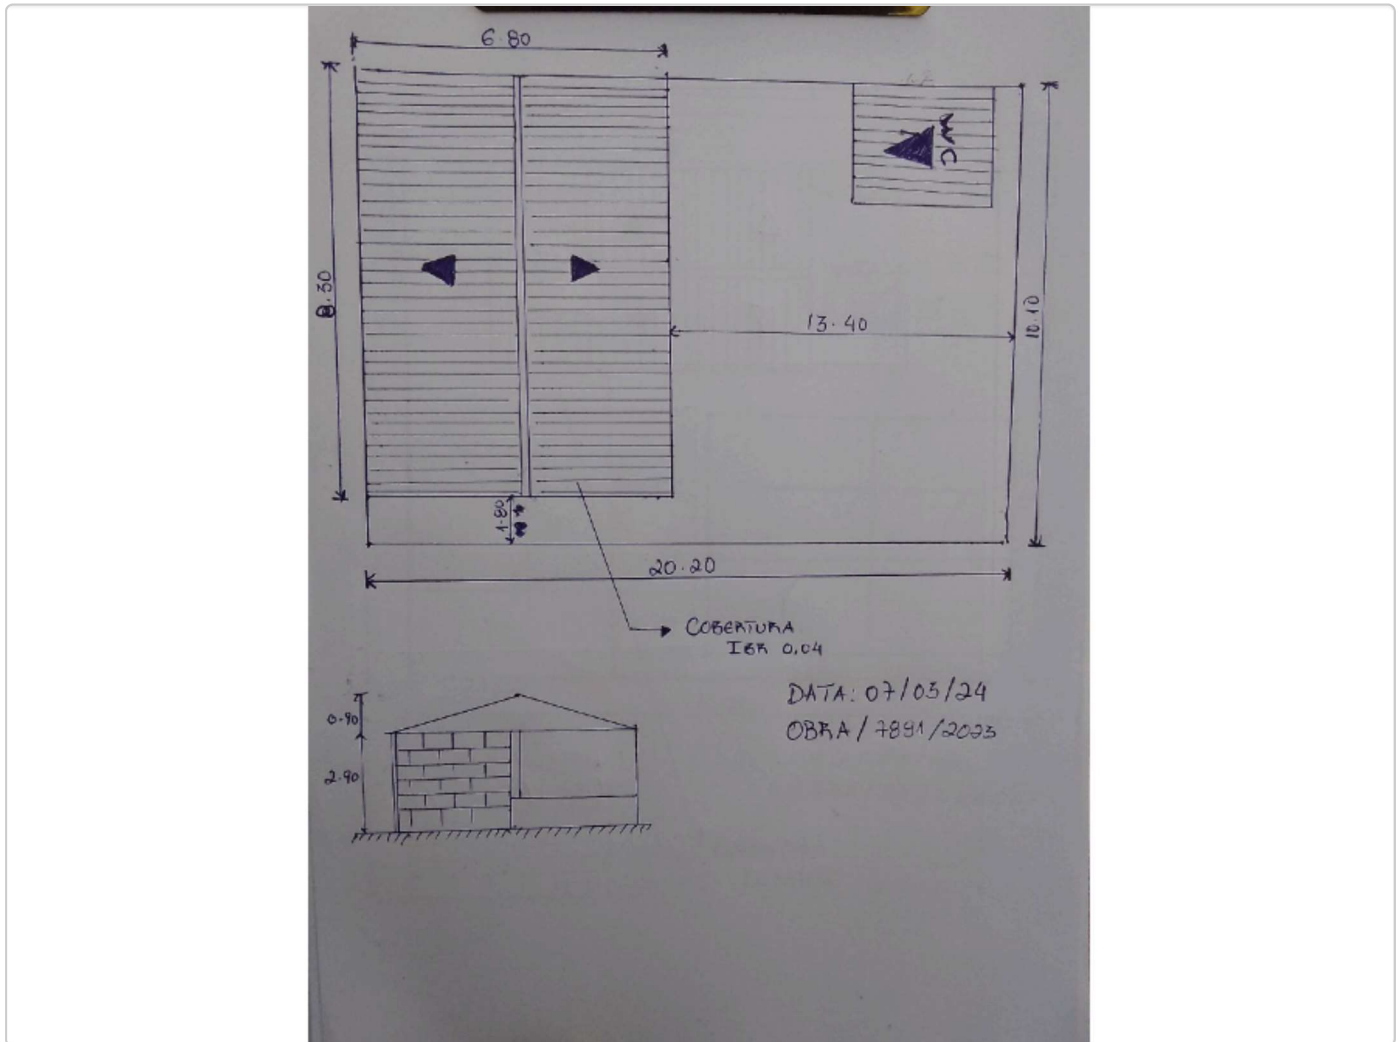
Fotos adicionais

A casa inquerida é feita de material convencional, tem Pilares e Vigas* Cobertura de Chapas IBR em bom estado de utilização;*AS paredes são de alvenaria, não apresenta fissuras.* O lote não Apresenta espaçamentos laterais e traseira para a captura das outras Vistas da casa.*Latitude:-19.8084 / Longitude:34.8657
