Verificação de elegibilidade

MARAZA_216

OBRA/8590/2023

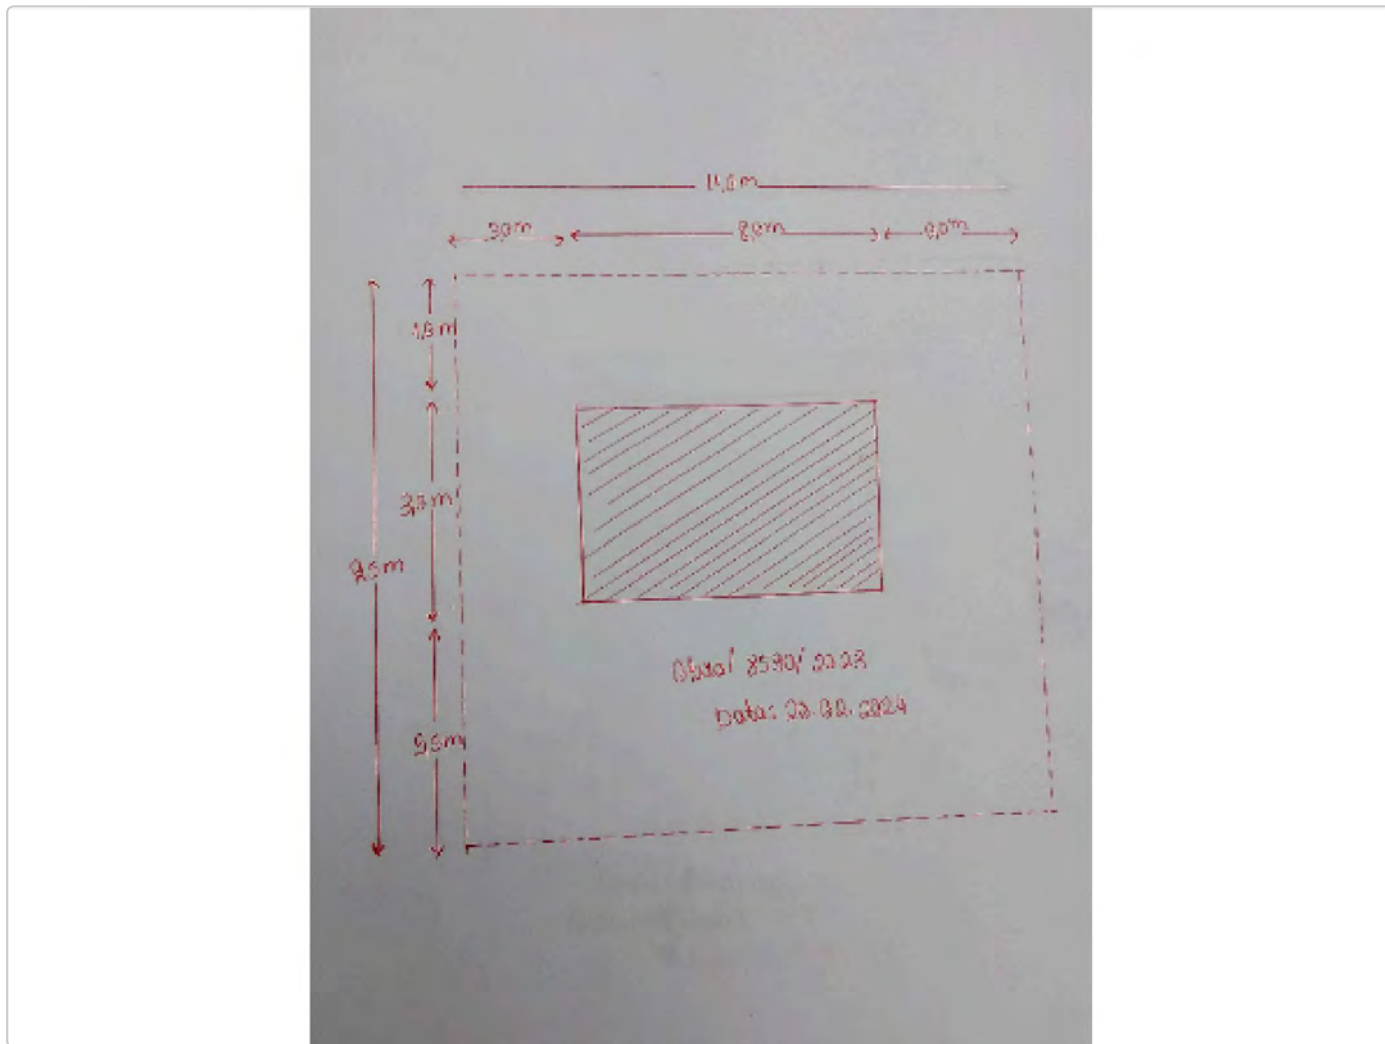
1708430258772.jpg

-19.814304, 34.871727*A casa não contém pilares e nem vigas;*Após o ciclone Idai foram substituídas as chapas de cobertura, entretanto, com a falta de mão-de-obra qualificada as chapas apresentam deformações e consequentemente Nas épocas chuvosas há ocorrência da entrada da água da chuva.
