Verificação de elegibilidade

MARAZA_233

OBRA/9254/2023

12 bairro

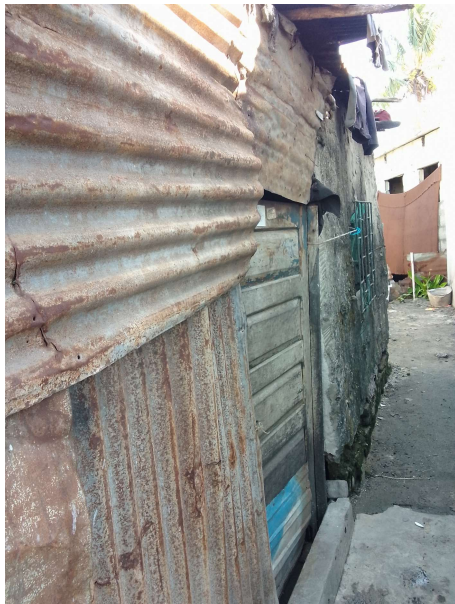
1709641787611.jpg

Habitação - Foto da esquina 1

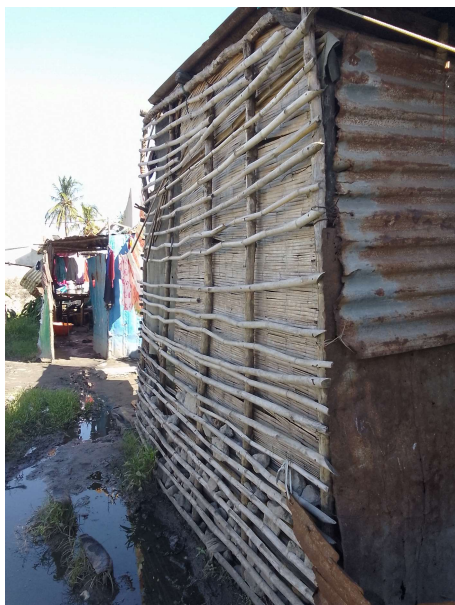
1709641820458.jpg

Habitação - Foto da esquina 2

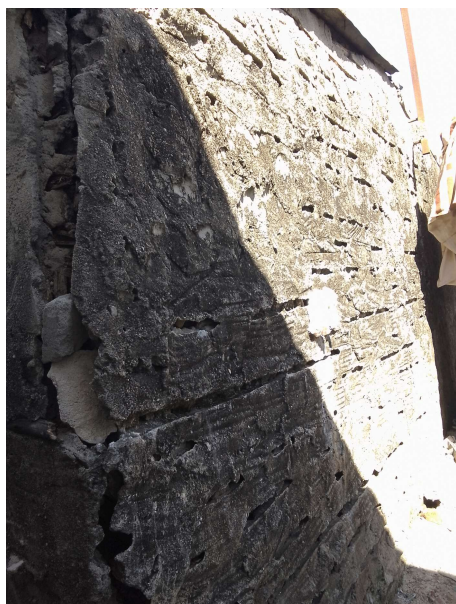
1709641801670.jpg

Habitação - Foto da esquina 3

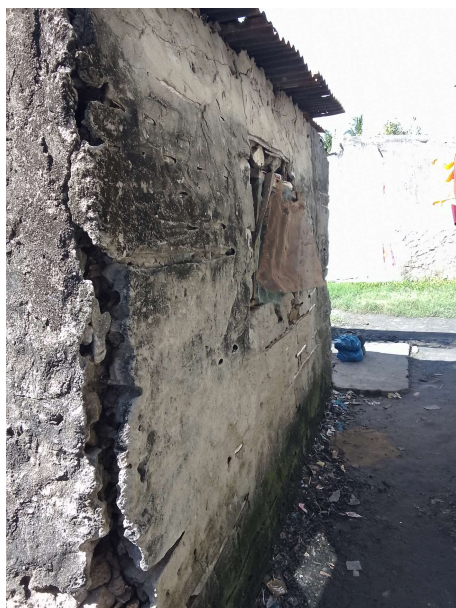
1709641882042.jpg

Habitação - Foto da esquina 4

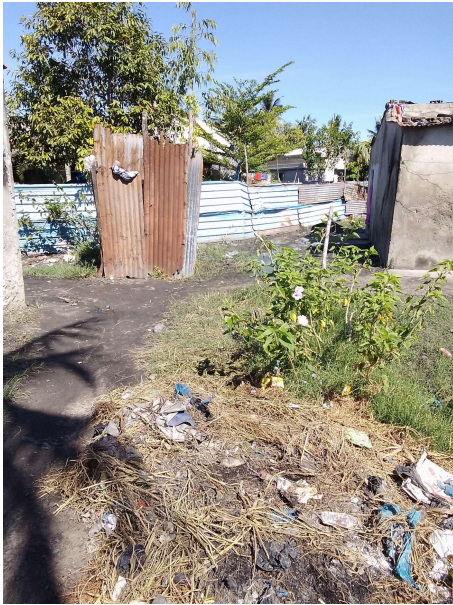
1709641951644.jpg

Lote - Foto do acesso

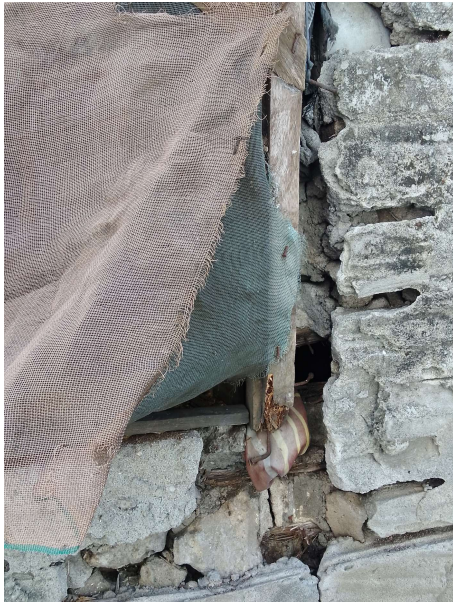
1709641893849.jpg

Outras fotos relevantes ou registo de dados não previstos verificados no terreno
