Verificação de elegibilidade

MUNHAVA CENTRAL_142

OBRA/6514/2023

Munhava Central

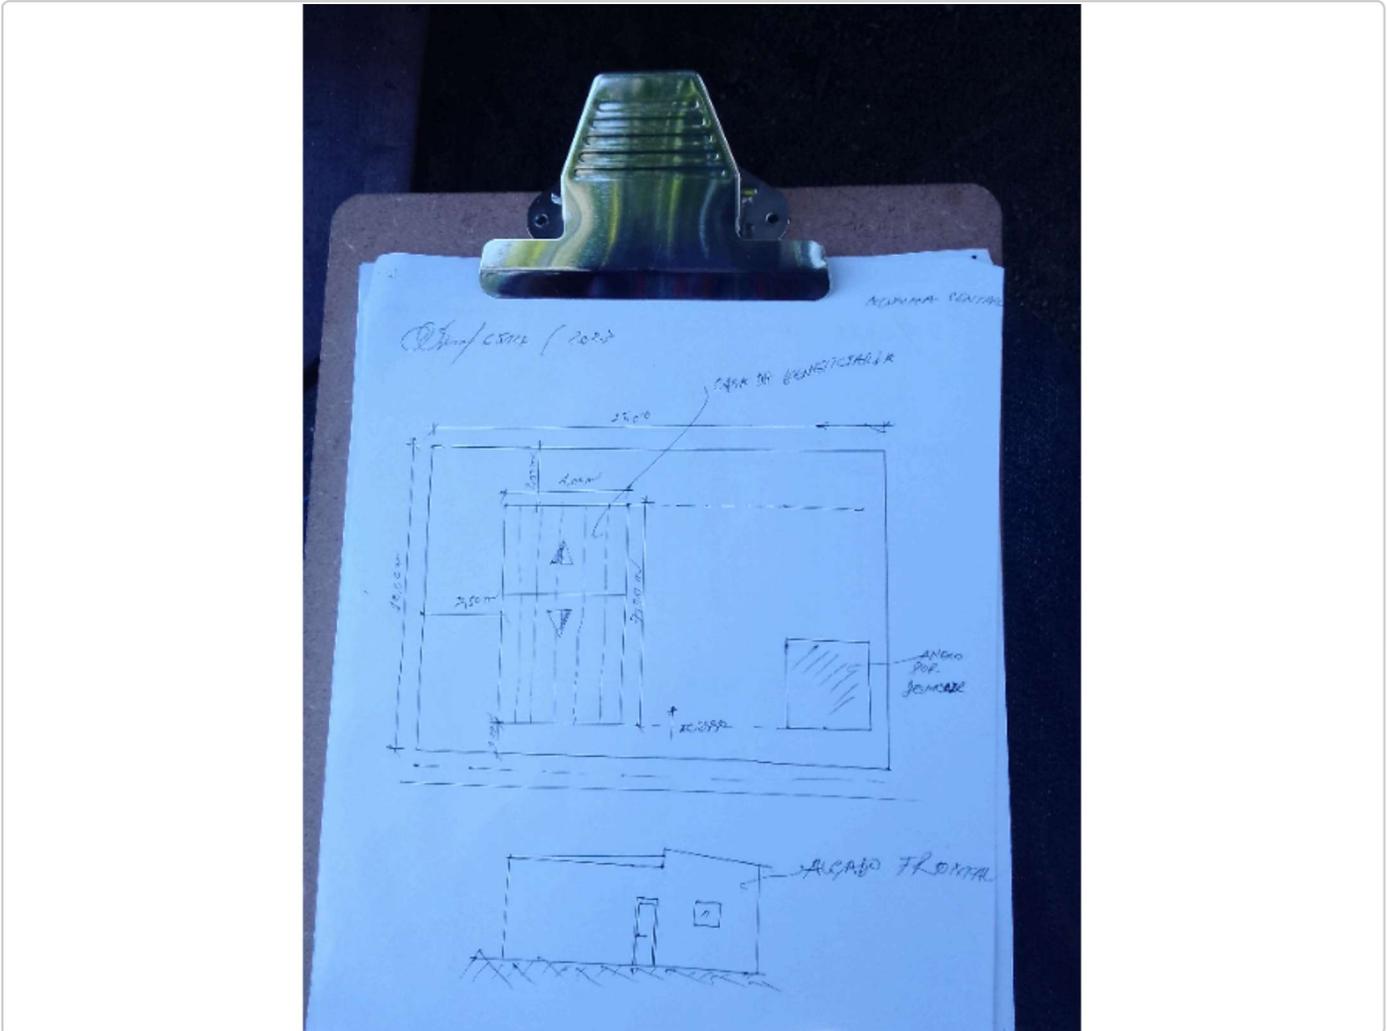
1710319566136.jpg

A casa da Beneficiaria encontra-se totalmente destruída, com cobertura de zinco, tentaram recupe
