Verificação de elegibilidade

OBRA/1793/2023

Manga Mascarenhas

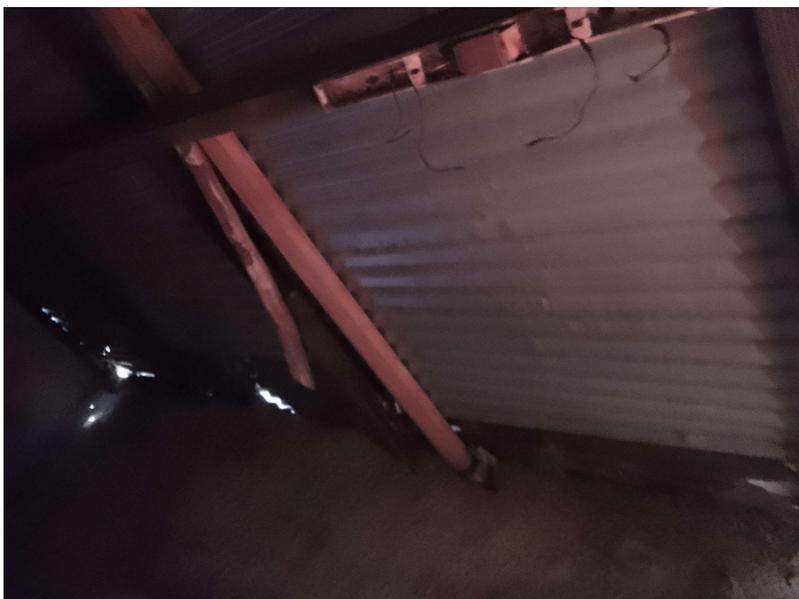
1

Há danos severos na cobertura

A casa do beneficiário está parcialmente descoberta. Há uma mistura de chapas(Lusalite e Zinco danificados). Propomos a atribuição do pacote de cobertura convencional.
