Verificação de elegibilidade

MUNHAVA CENTRAL_237

OBRA/11844/2023

Munhava Central

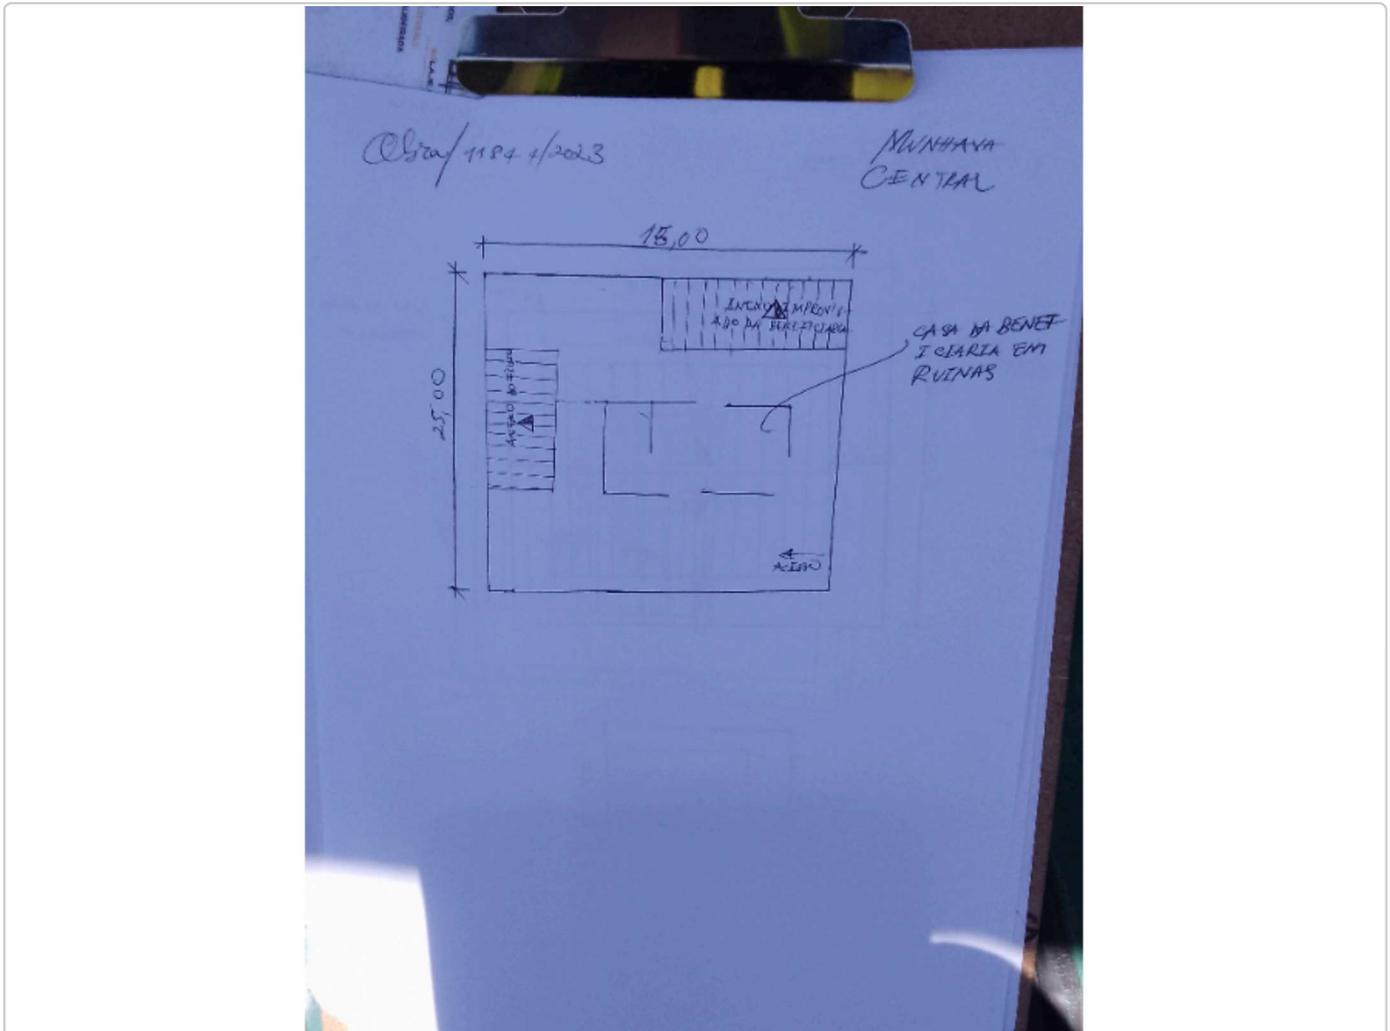
Fotos adicionais

A casa da Beneficiária encontra-se em ruínas, paredes caídas e o espaço esta congestionado pelo c
