Verificação de elegibilidade

MANANGA_132

OBRA/5423/2023

Mananga

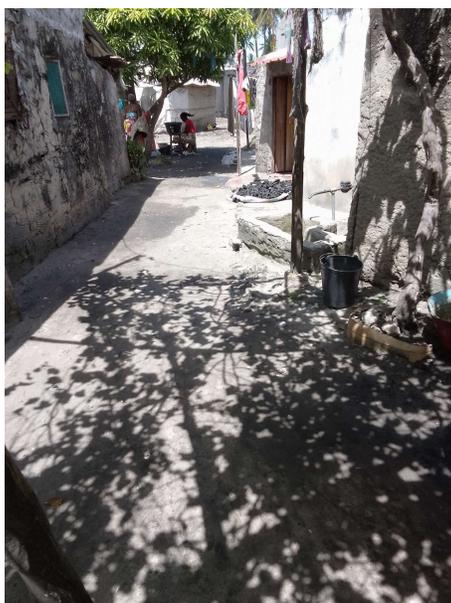
Lote - Foto do acesso

O lote encontra-se muito congestionado e a casa ocupa quase todo o lote.

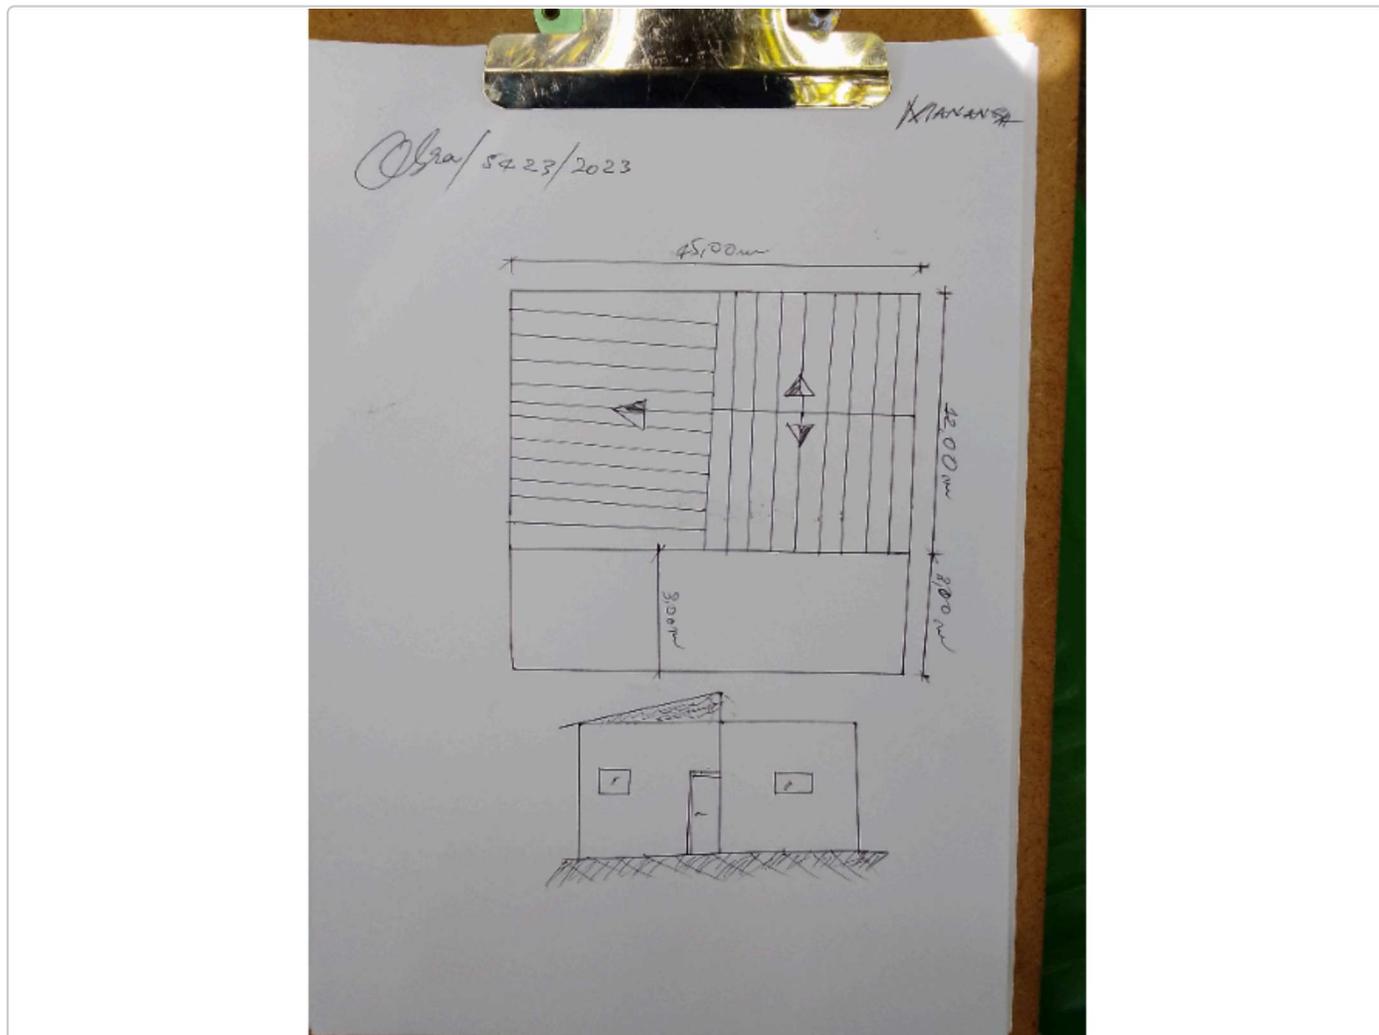
Fotos adicionais

A casa do Beneficiario encontra-se parcialmente danificada com a cobertura de zinco e Fibrocimento, assim sendo propomos a atribuição do pacote de cobertura conventional.
