Verificação de elegibilidade

OBRA/8508/2023

Manga Mascarenhas

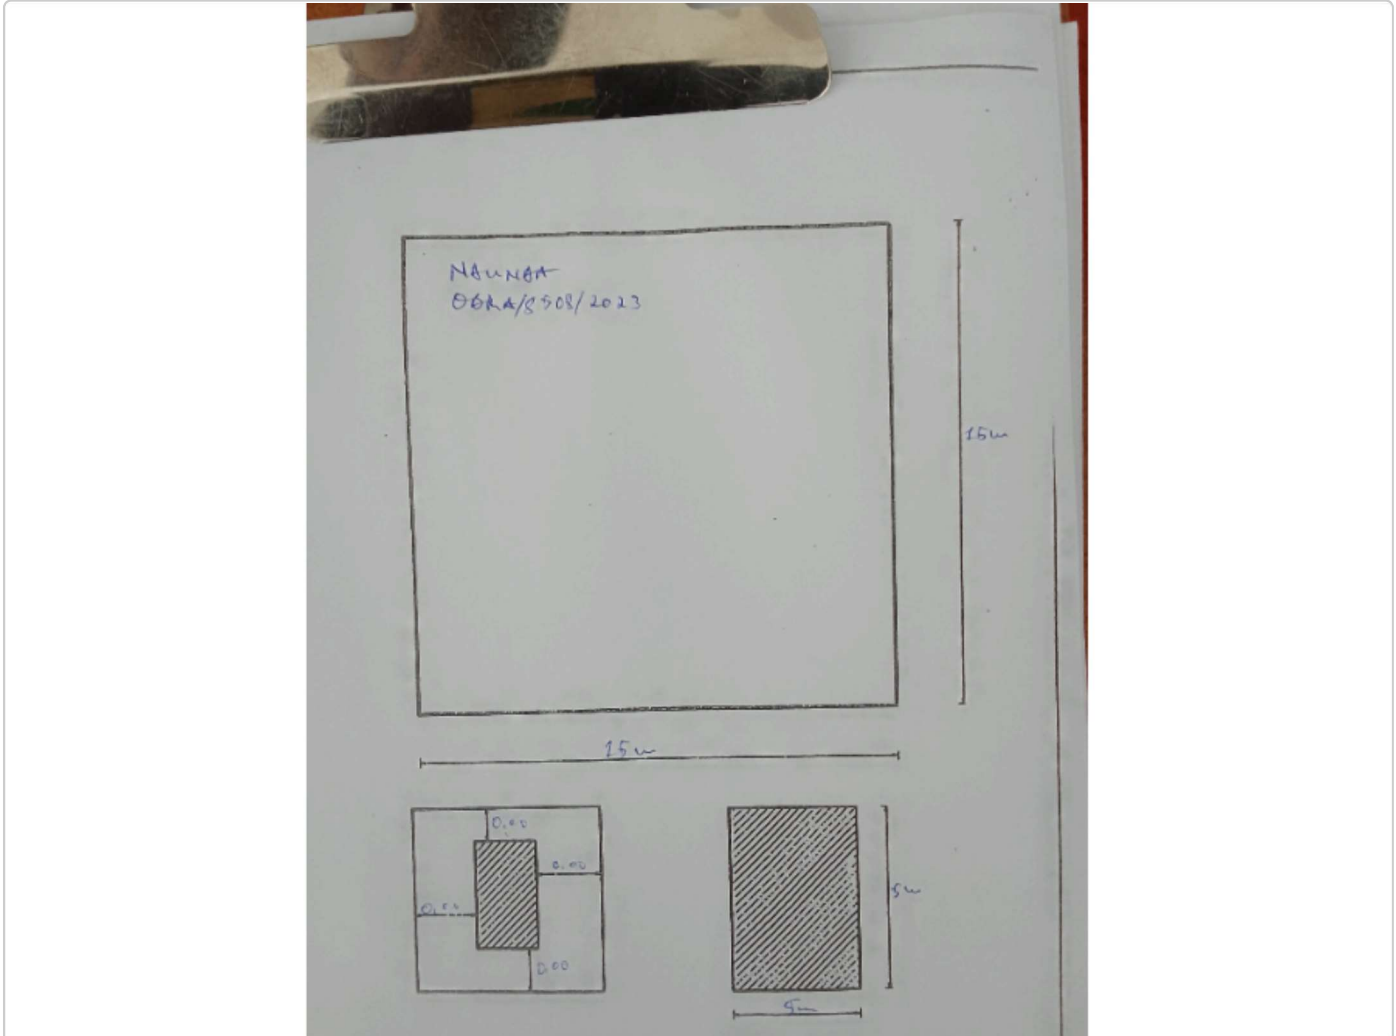
1718691385879.jpg

A casa da Beneficiária é feita de material convencional. Há danos na cobertura. Assim sendo propomos a atribuição do pacote de cobertura convencional.
