Verificação de elegibilidade

MANGA_MAS_132

OBRA/3567/2023

Dominga Limpo Ponte - Madina Tomo

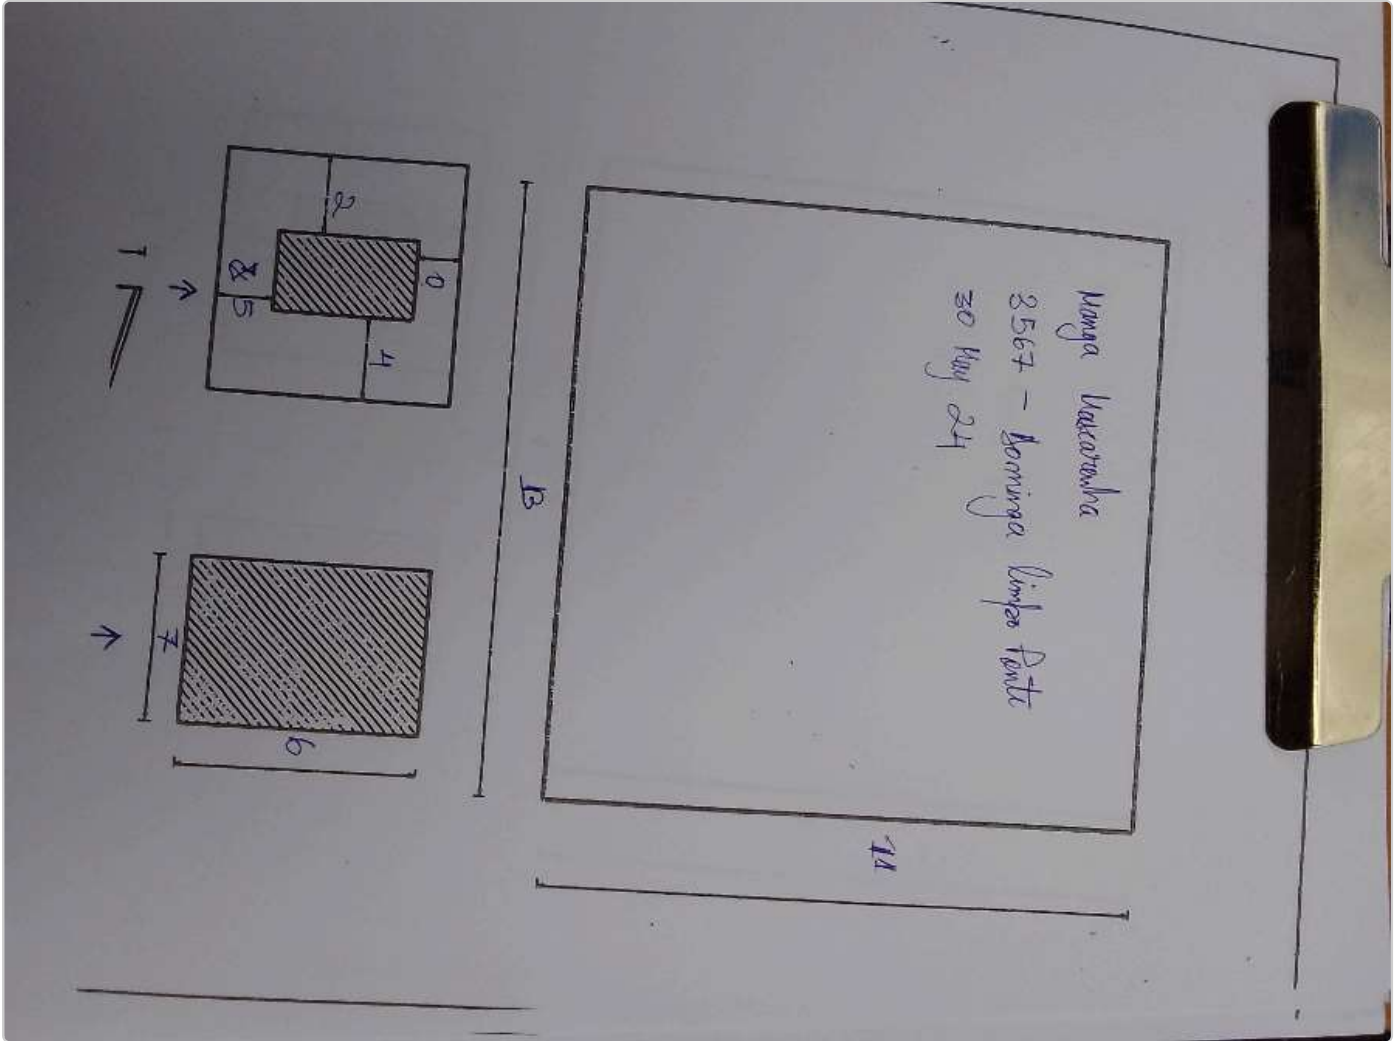
Fotos adicionais

A parte estrutural da residência aparentemente se encontra em bom estado tendo ela uma e outra fissura que não afetam a parte estrutural e a cobertura está comprometida sendo ela de zinco e pelo tempo já se encontra sobre efeito de corrosão e isso faz com que a água das chuvas entrem na casaKIT
COBERTURA
