Verificação de elegibilidade

MUNGASSA_96

OBRA/7429/2023

Mungassa

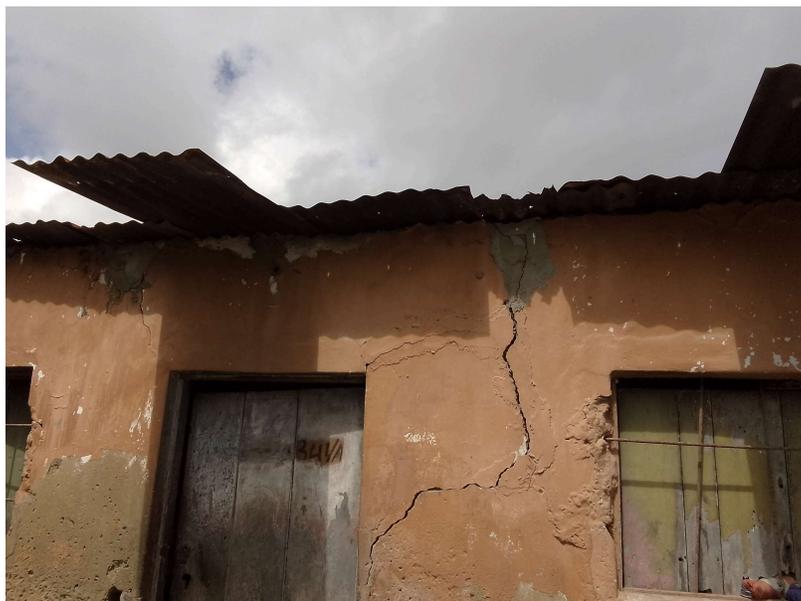
Outras fotos relevantes ou registo de dados não previstos verificados no terreno
