Verificação de elegibilidade

MUNGASSA_108

OBRA/8456/2023

Mungassa

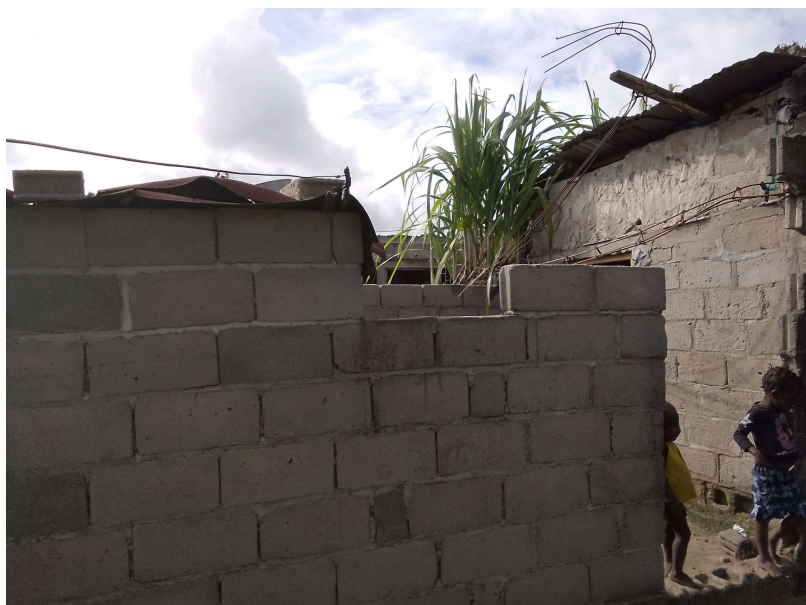
Outras fotos relevantes ou registo de dados não previstos verificados no terreno

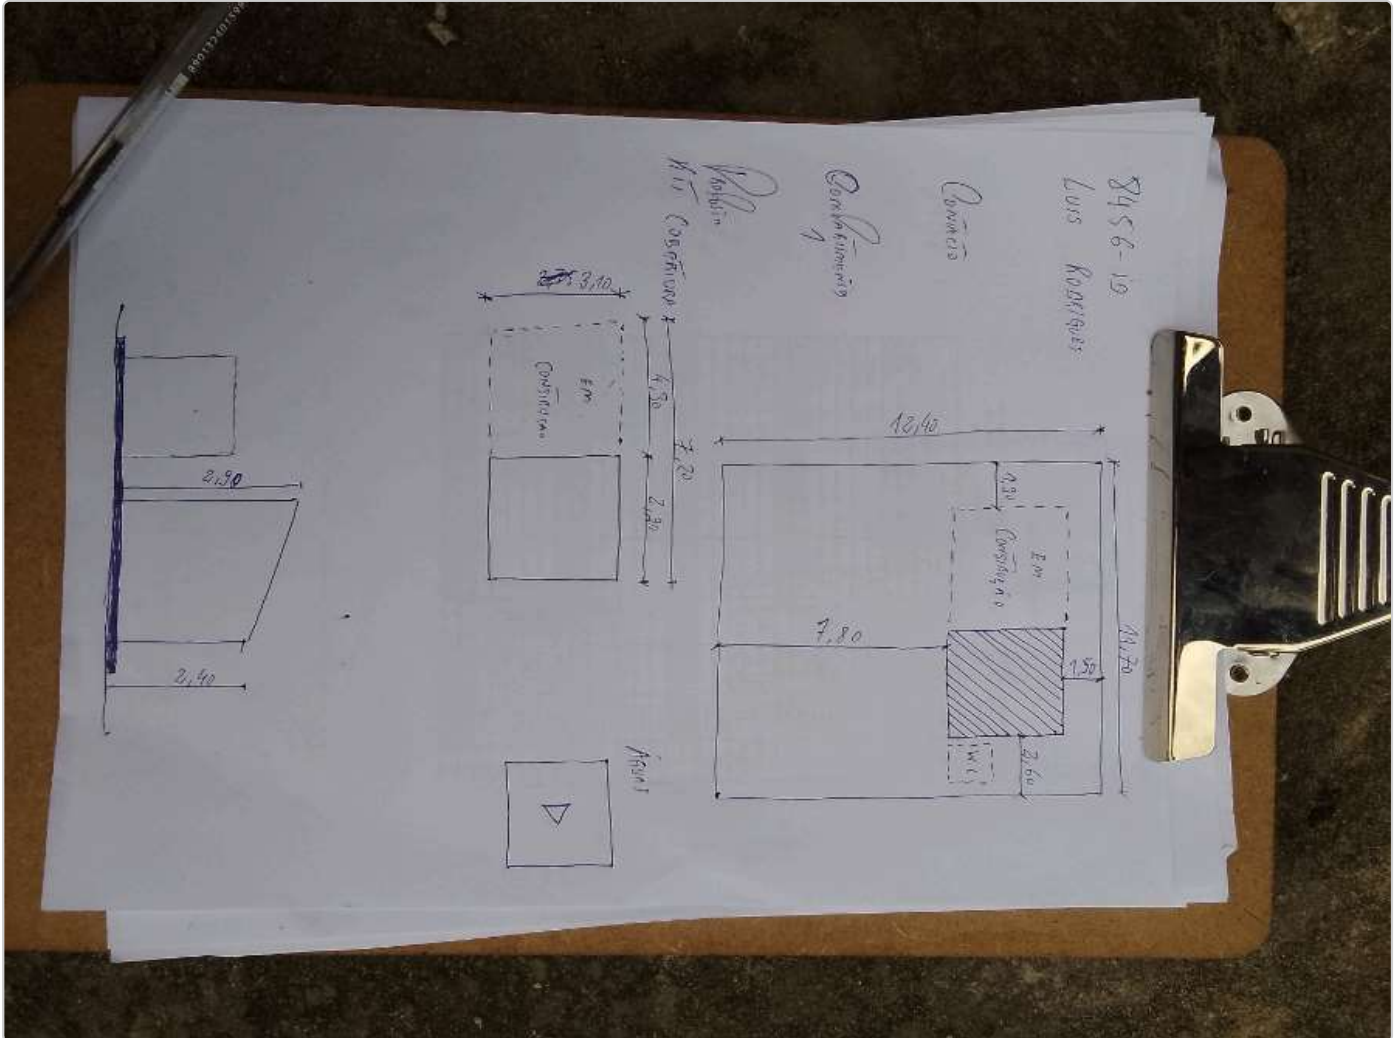
Fotos adicionais

Têm uma parte da casa que foi destruída pelo ciclone e o beneficiário está tentando recuperar, a restante parte da casa possui uma cobertura em péssimo estado o que causa infiltração em tempo chuvoso.
