Verificação de elegibilidade

MARAZA_297

OBRA/12255/2023

Maraza

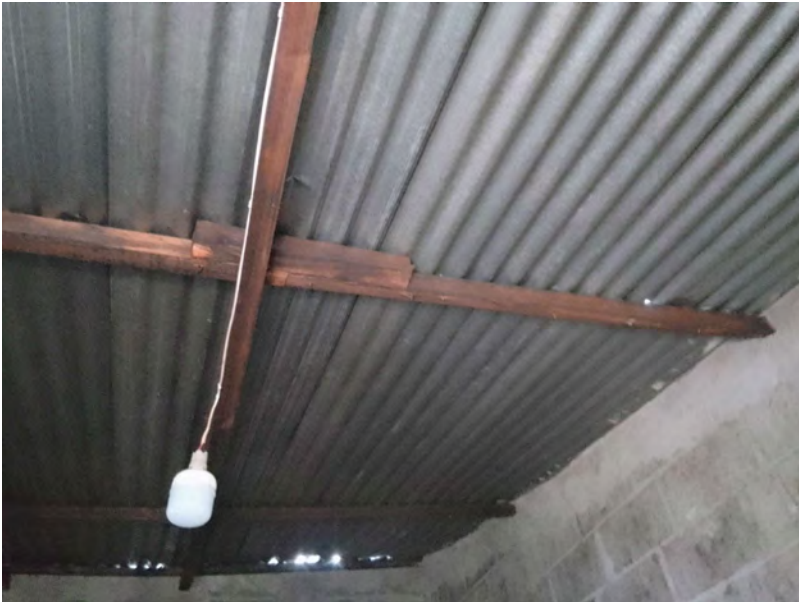
Outras fotos relevantes ou registo de dados não previstos verificados no terreno

Casa com danos na cobertura e Estrutura de cobertura, Barrotes Inadequados,A casa Sofre infiltração apartir da cobertura em épocas Chuvosas.A casa tem Pilares e Vigas.Latitude:-19.8131 / Longitude:34.8728
