Verificação de elegibilidade

OBRA/7837/2023

Agregado Familiar (AF)

Ndunda

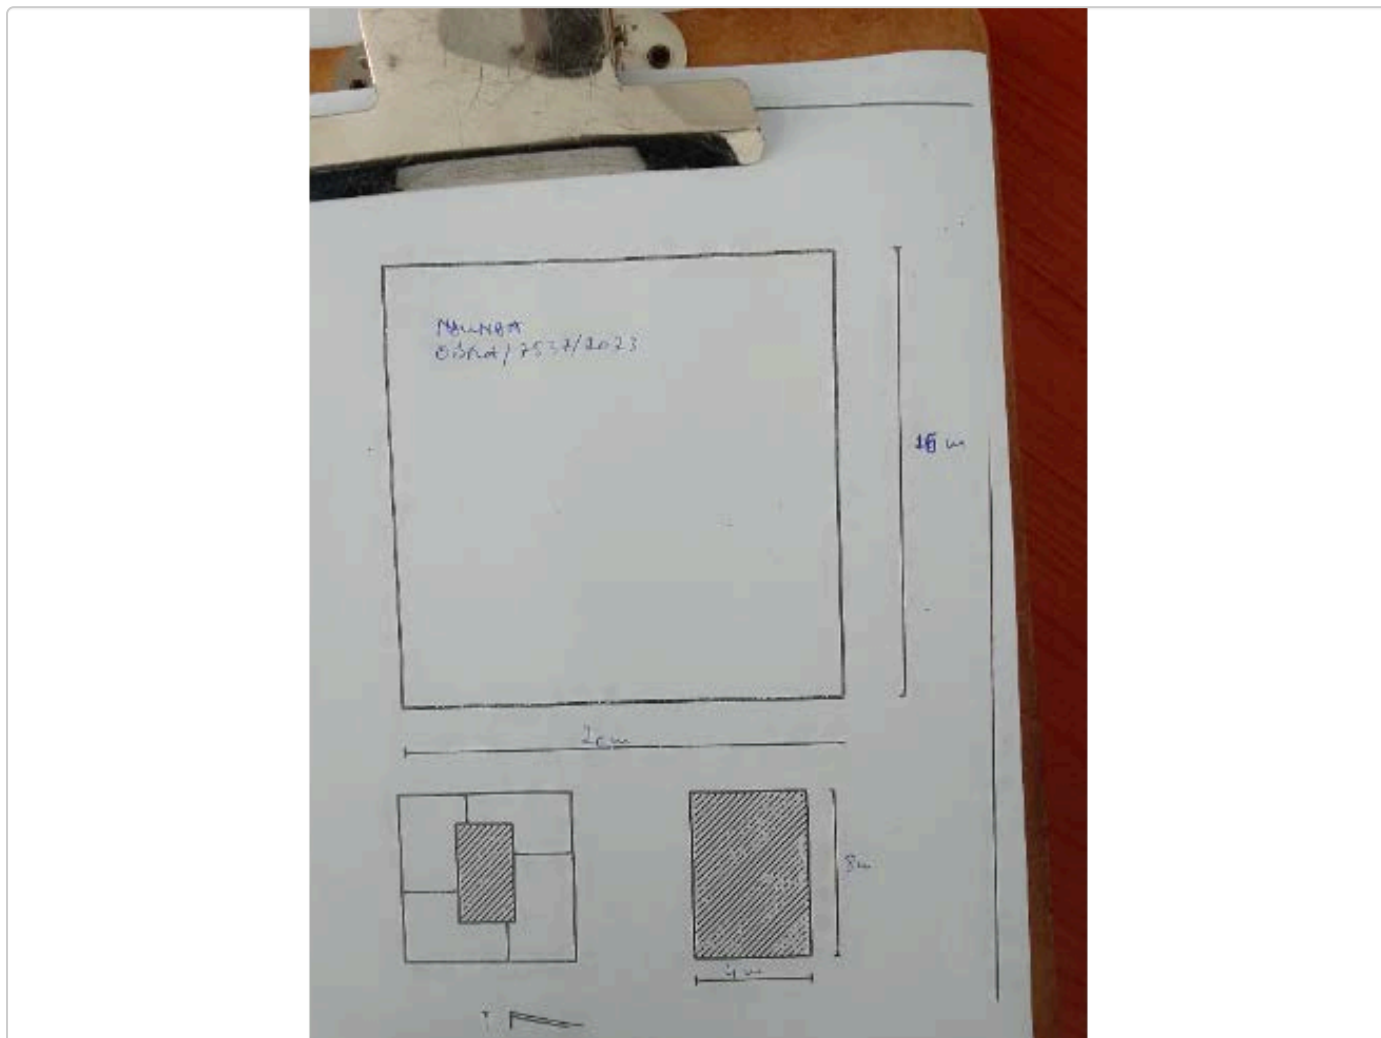
Fotos adicionais

A casa da Beneficiária é feita de material convencional em bom estado, a cobertura é feita de chapas IBR mas estão danificados e em elementos de fixação adequados (pregos e mata fogo). Assim sendo propomos a atribuição do pacote de cobertura convencional.
