Verificação de elegibilidade

MARAZA_338

OBRA/13660/2023

Maraza

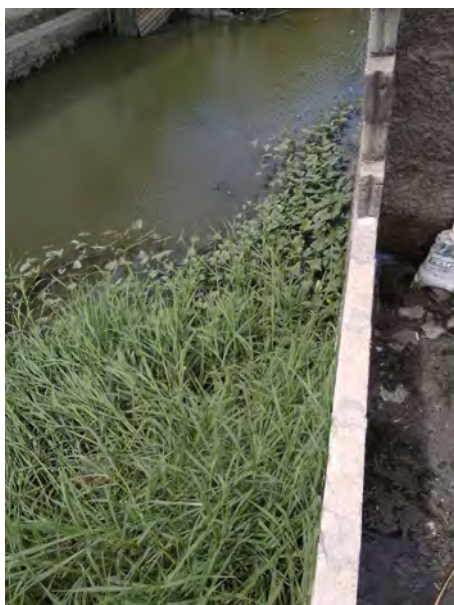
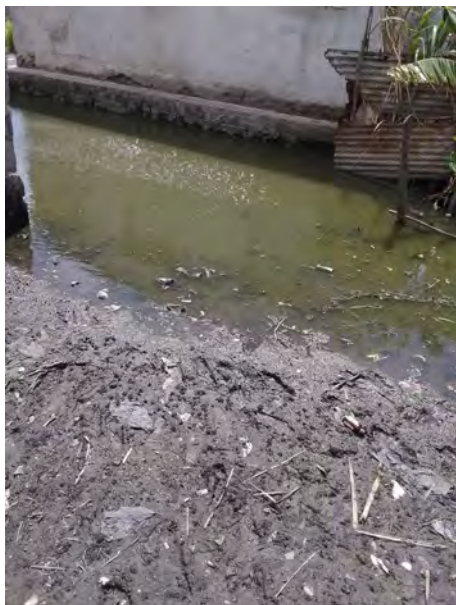
Outras fotos relevantes ou registo de dados não previstos verificados no terreno

Casa em processo de Recuperação e ampliação, casa com Vigas e não apresenta Pilares de reforço estrutural. Danos na cobertura e na Estrutura de cobertura, as paredes não apresentam fissuras, um dos Lados da casa sofre inundação, devido a vala. Latitude:-19.8151 / Longitude: 34.8699
