Verificação de elegibilidade

MARAZA_352

OBRA/14582/2023

Maraza

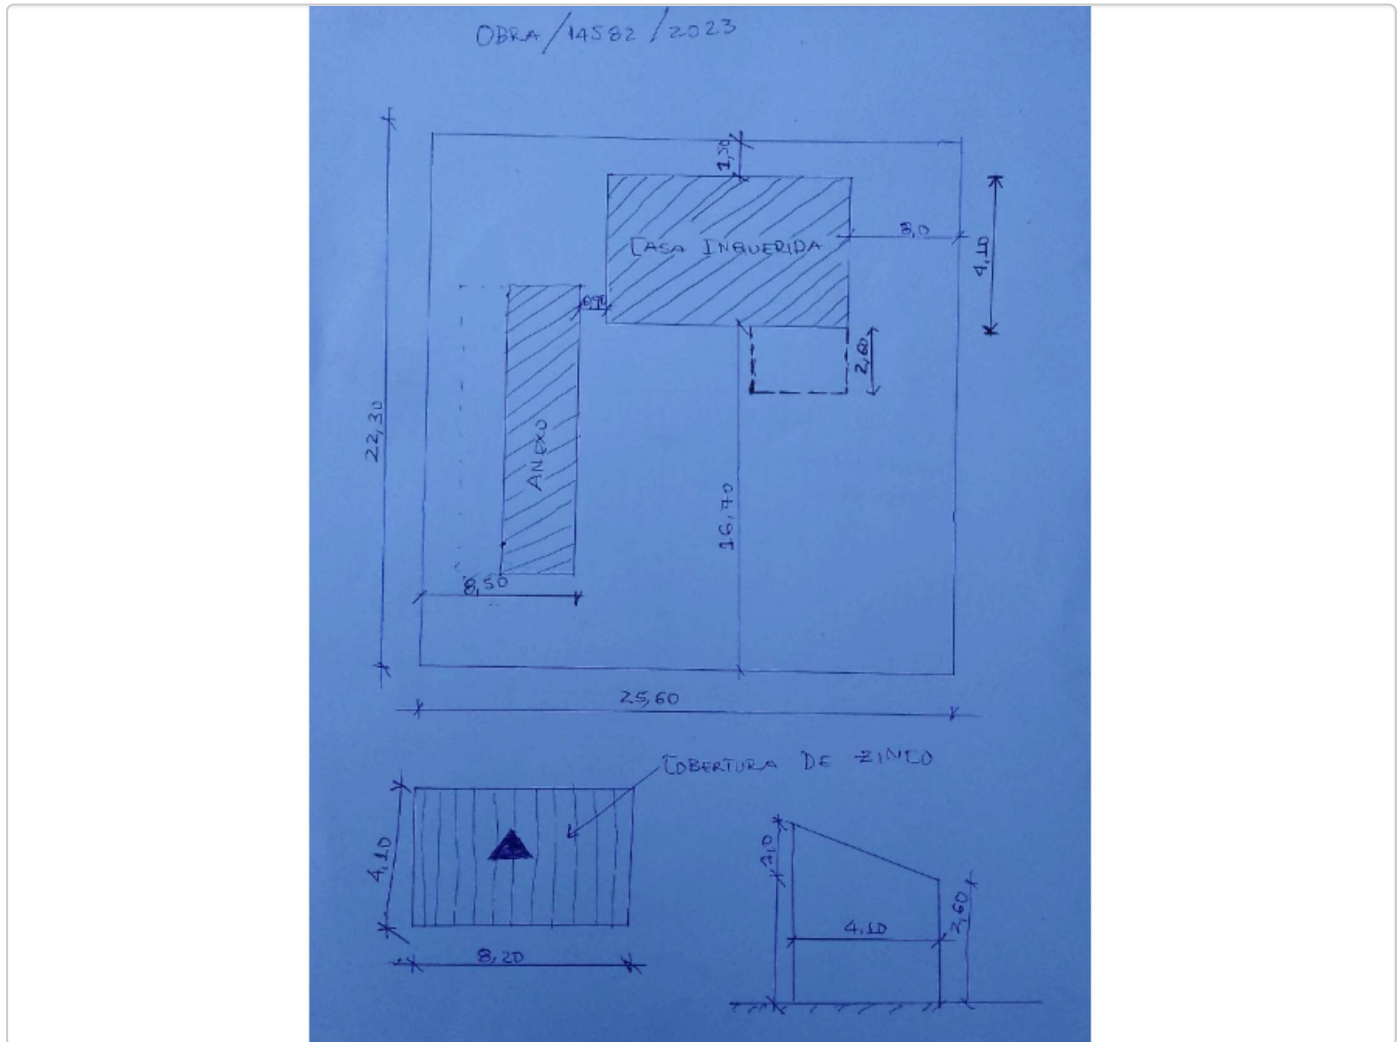
Fotos adicionais

Casa com cobertura parcialmente destruída (apenas um compartimento sofre infiltração num dos Lados da casa), as chapas são de zinco, Barrotes em bom estado de utilização, porem os Barrotes longitudinais e transversais tem a mesmas dimensão. Latitude: -19.8111 / Longitude: 34.8669
