Verificação de elegibilidade

NDUNDA_297

OBRA/9948/2023

Ndunda

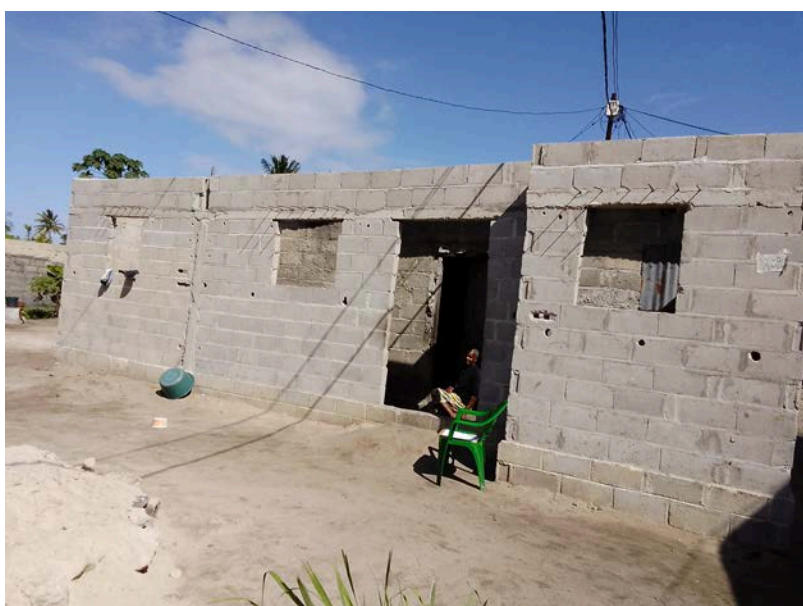
Plot - Vista geral 1

Casa de alvenaria, cobertura de zinco totalmente danificada, Vulneráveis.
