Verificação de elegibilidade

NDUNDA_287

OBRA/9510/2023

Ndunda

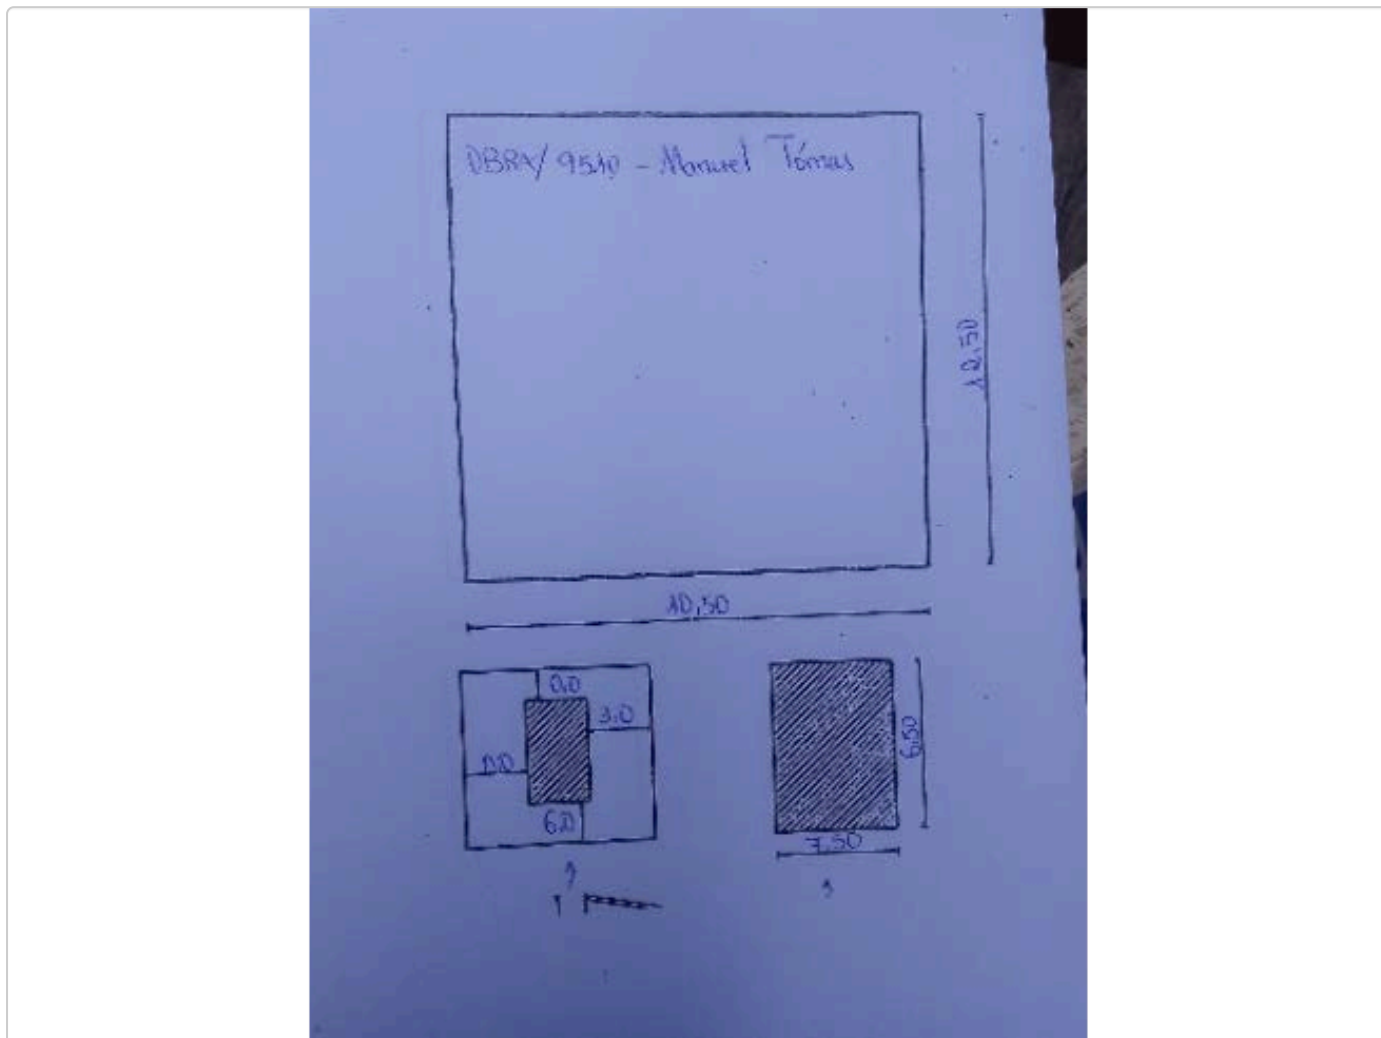
Fotos adicionais

A casa inquerida era de material não convencional e foi destruída pelo ciclone, o beneficiário conseguiu construir outra casa de material convencional que é a casa que está nas fotos do formulário.
