Verificação de elegibilidade

MUNGASSA_114

OBRA/8952/2023

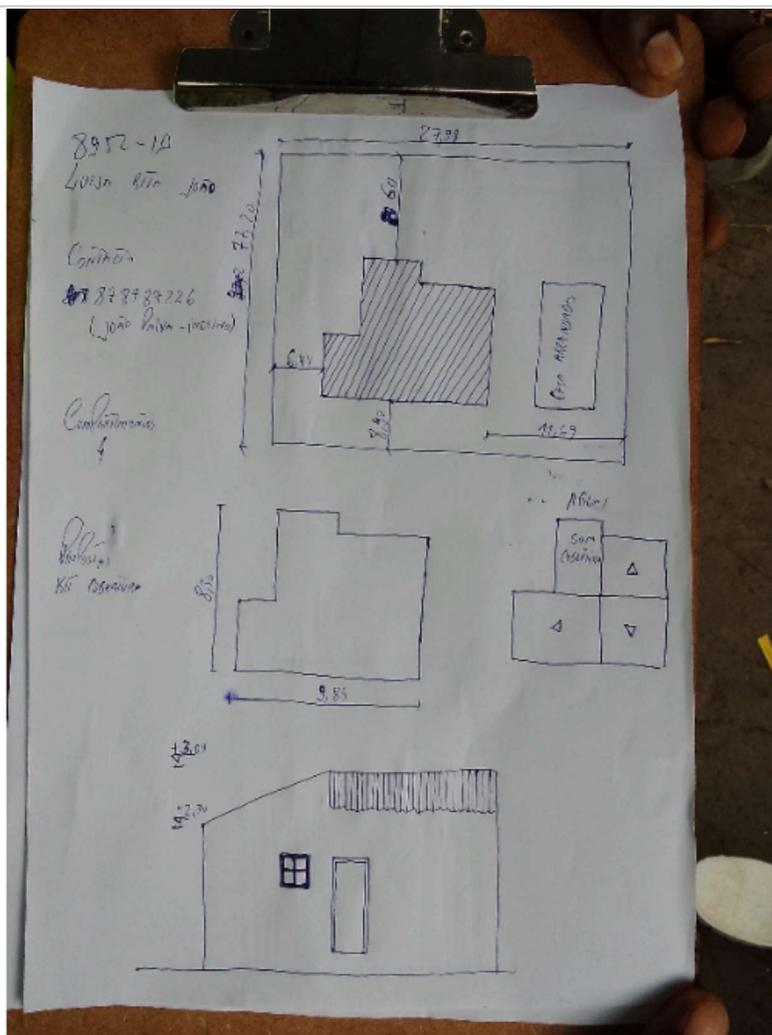
1712225553154.jpg

A cobertura está danificada e sofre infiltrações de água em tempos chuvosos. A alvenaria apresenta crescimento de muita vegetação. Existe no lote uma outra casa destinada ao arrendamento para a subsistência da Beneficiária.
