Verificação de elegibilidade

NDUNDA_309

OBRA/10609/2023

Ndunda

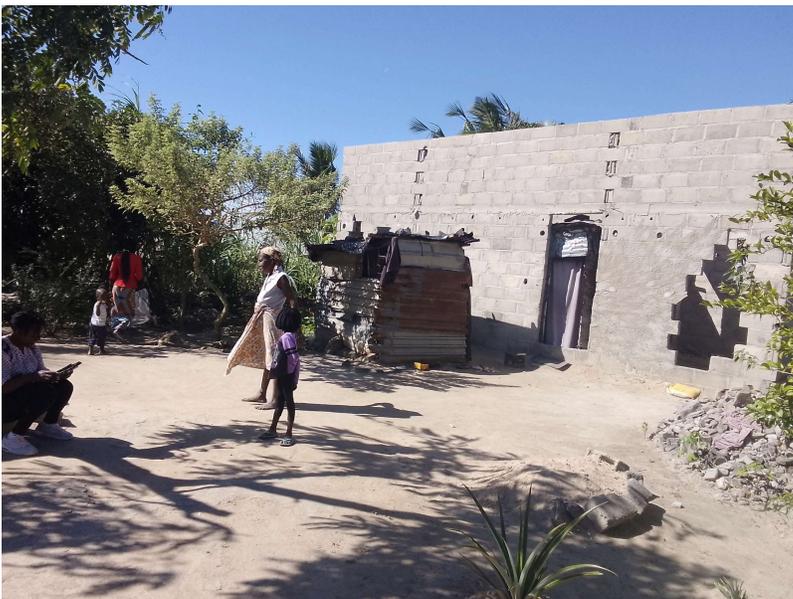
Plot - Vista geral 1

A casa ainda está em obras (falta a cobertura)

A casa previamente inquerida está totalmente danificada, em volta desta foi construída uma nova
