Verificação de elegibilidade

NDUNDA_319

OBRA/10942/2023

Ndunda

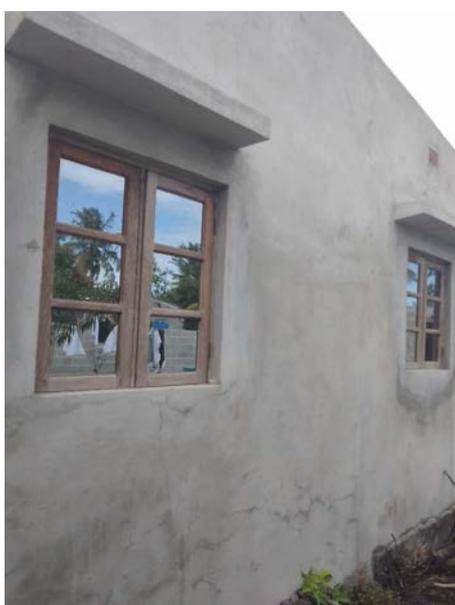
Outras fotos relevantes ou registo de dados não previstos verificados no terreno

Depois de ciclone idai o agregado familiar conseguiu erguer outra casa demoliu a antiga.A casa está totalmente recuperada.
