Verificação de elegibilidade

NDUNDA_379

OBRA/13335/2023

Ndunda

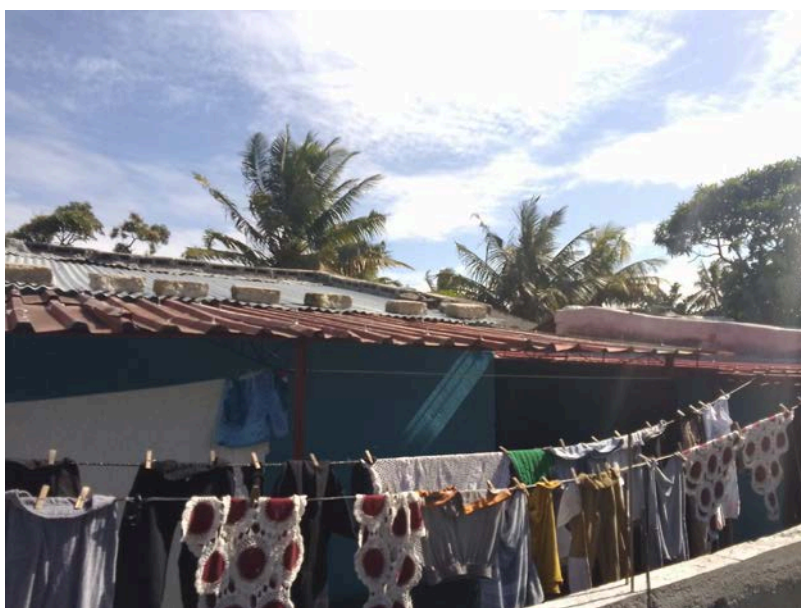
1

Outras fotos relevantes ou registo de dados não previstos verificados no terreno
