Verificação de elegibilidade

NDUNDA_421

OBRA/14765/2023

Ndunda

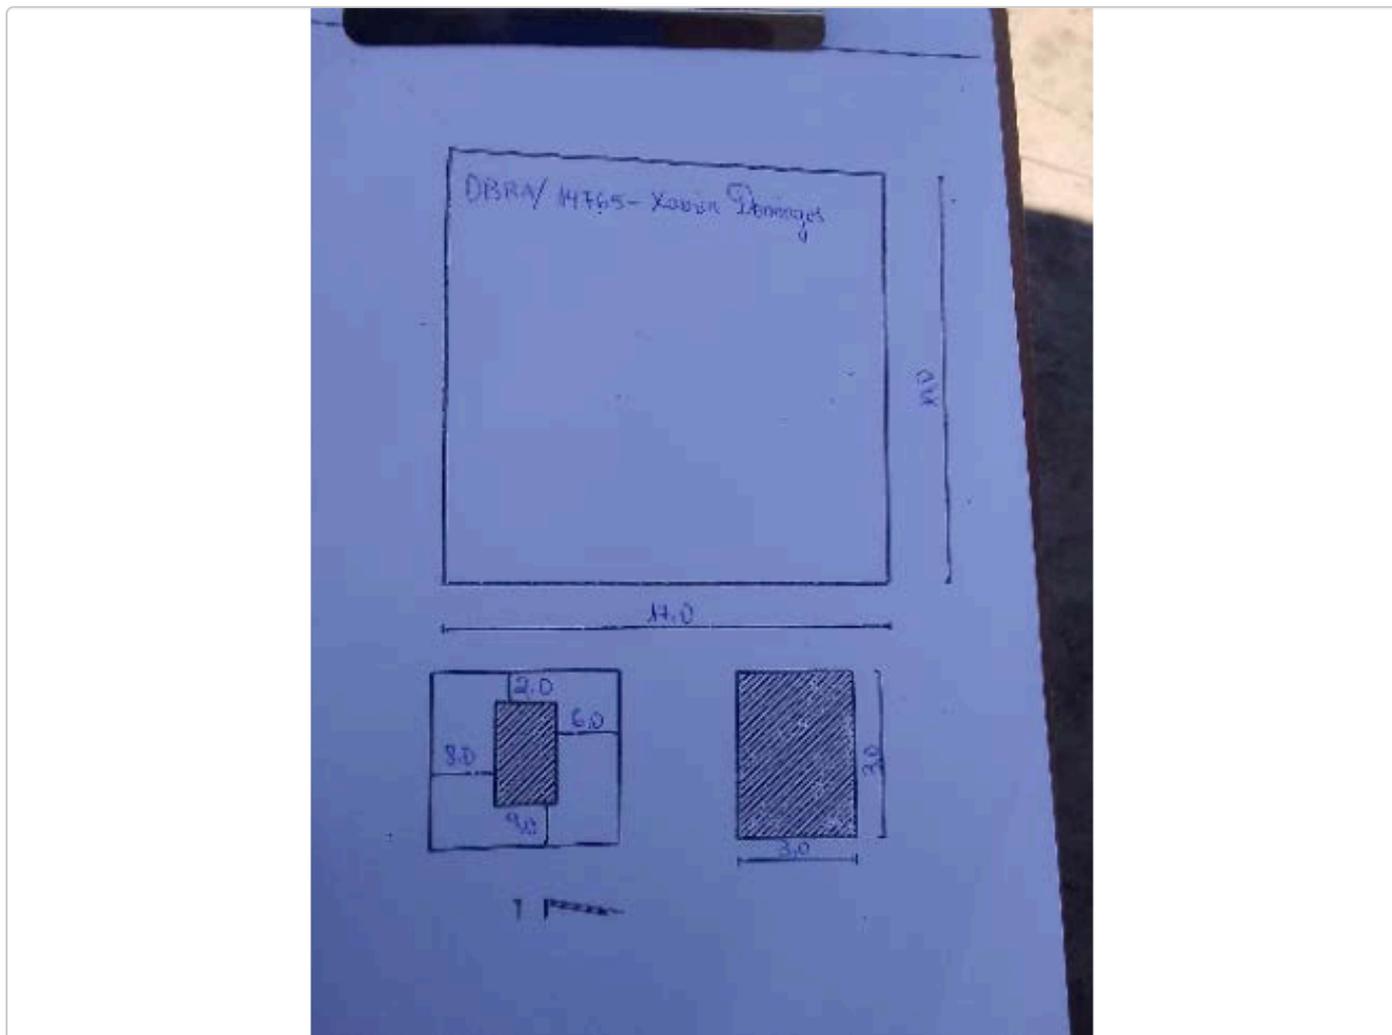
Fotos adicionais

A casa inquerida era de material não convencional a mesma foi destruída pelo ciclone e a proprietária do lote construiu uma casa tipo 0 de material convencional para ela, que é a casa que está nas fotos do formulário.
