Verificação de elegibilidade

OBRA/14416/2023

050205-02/688

- Cidade de Dondo
- Savane

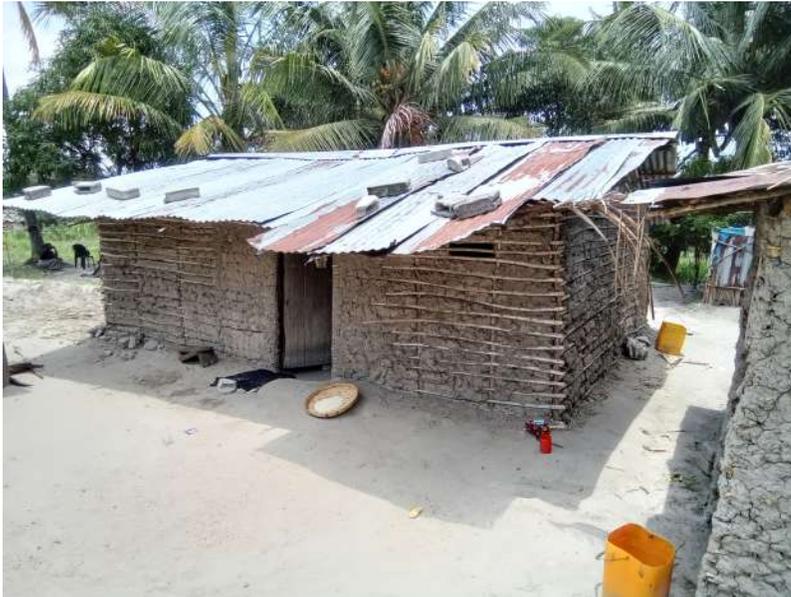
1701076708989.jpg

Habitação - Foto da esquina 1

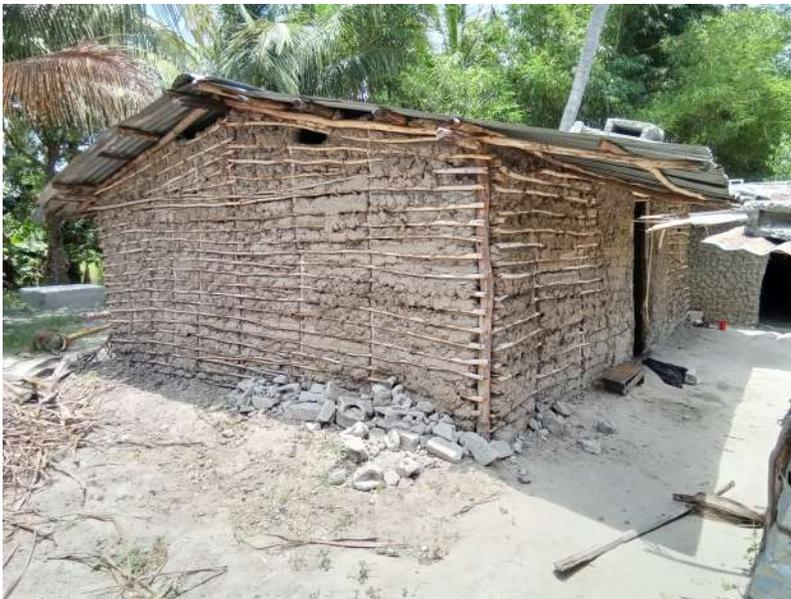
1701076762872.jpg

Habitação - Foto da esquina 2

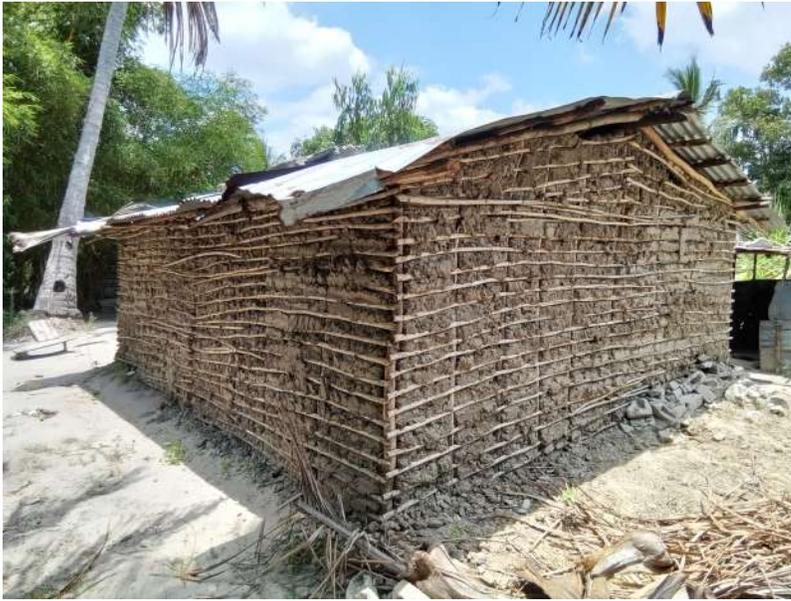
1701076786123.jpg

Habitação - Foto da esquina 3

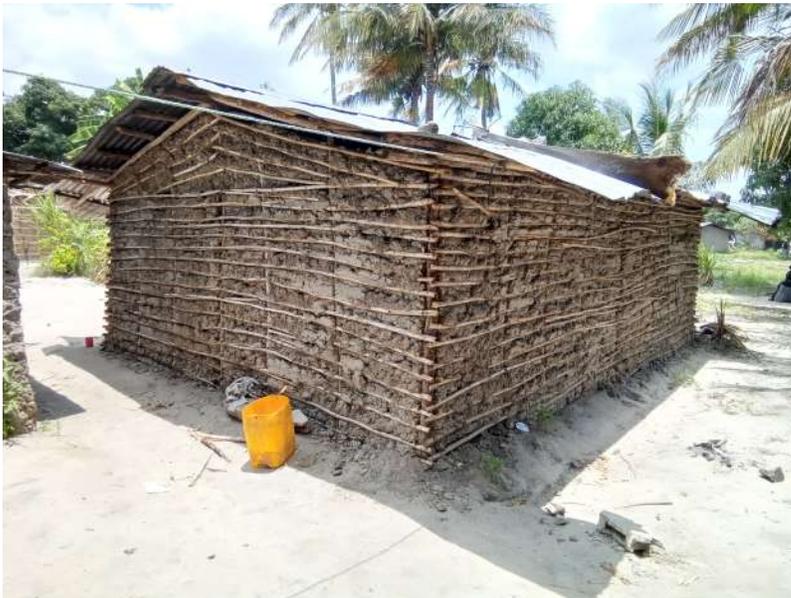
1701076808117.jpg

Habitação - Foto da esquina 4

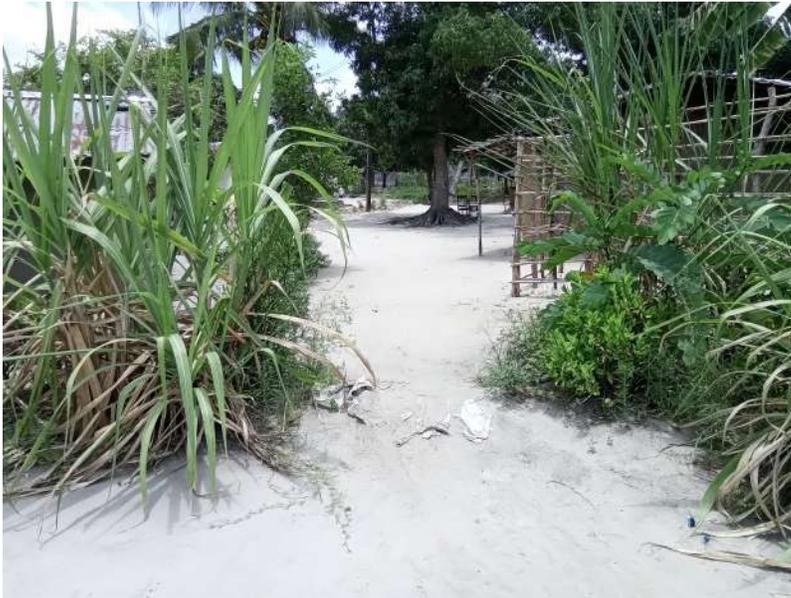
1701076721086.jpg

Lote - Foto do acesso

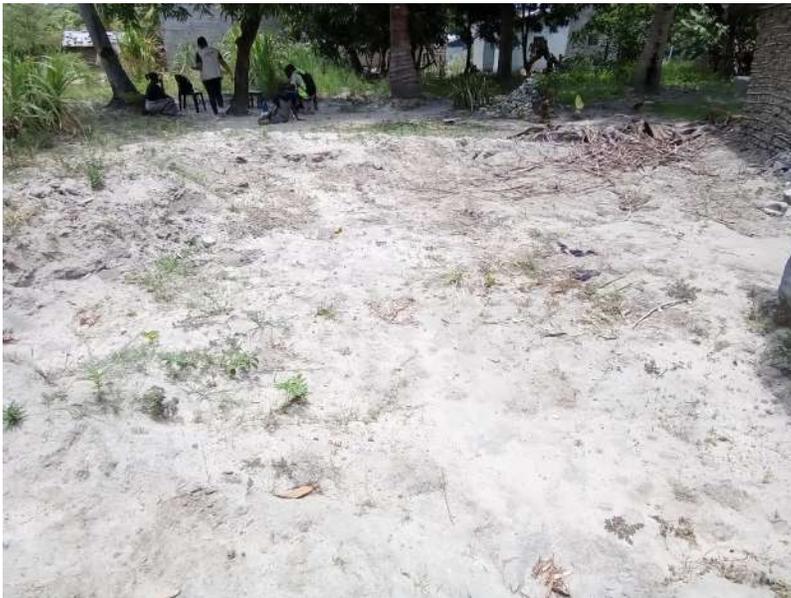
1701076735983.jpg

Foto do espaço livre para construção/armazém/preparação da obra

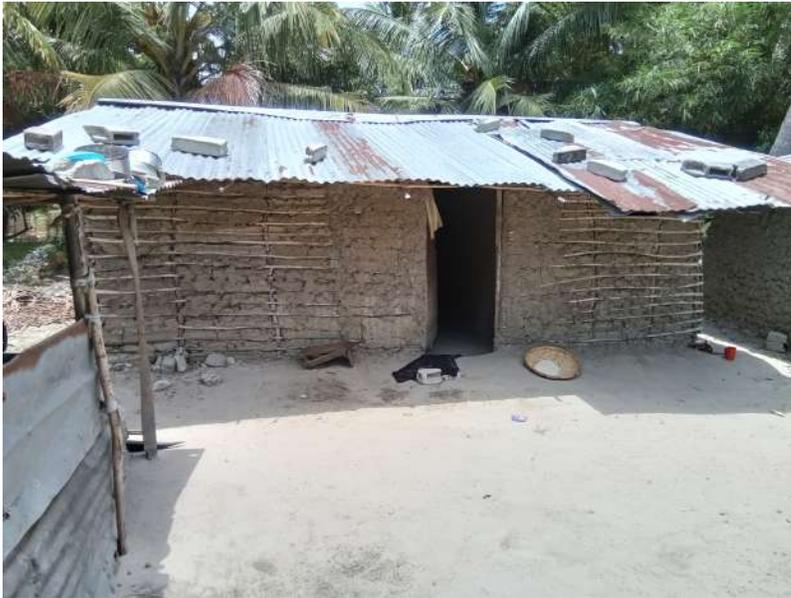
1701076748415.jpg

Foto do lugar onde o AF pode ficar temporariamente

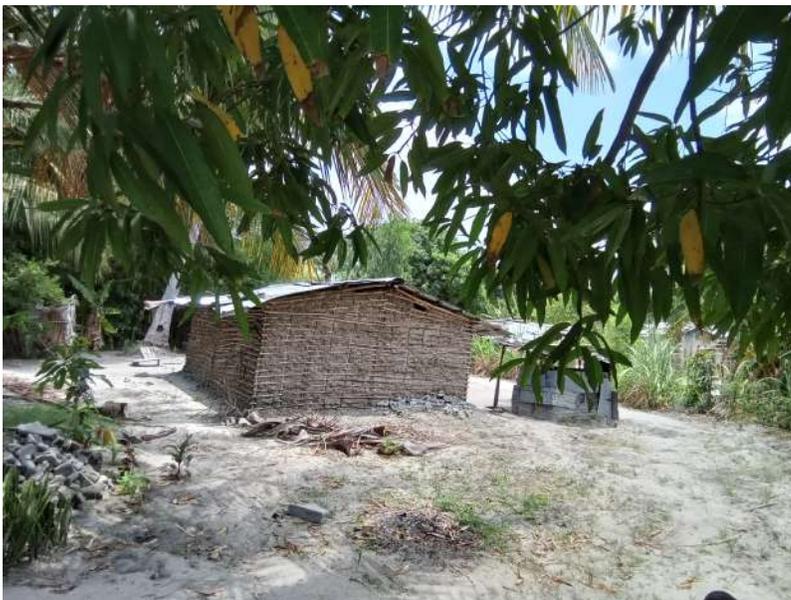
1701076855339.jpg

Plot - Vista geral 1

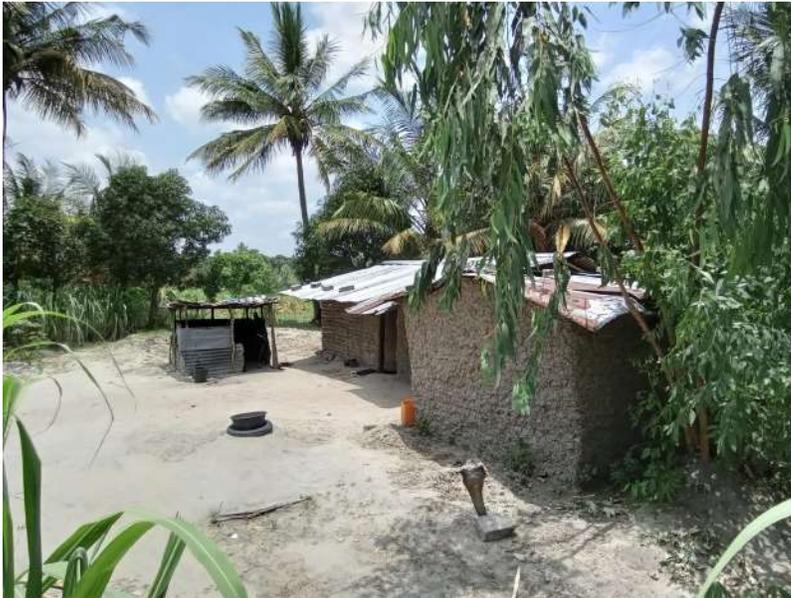
1701076922423.jpg

Plot - Vista geral 2
