Verificação de elegibilidade

Obra/7246/2023

Dondo

Macharote

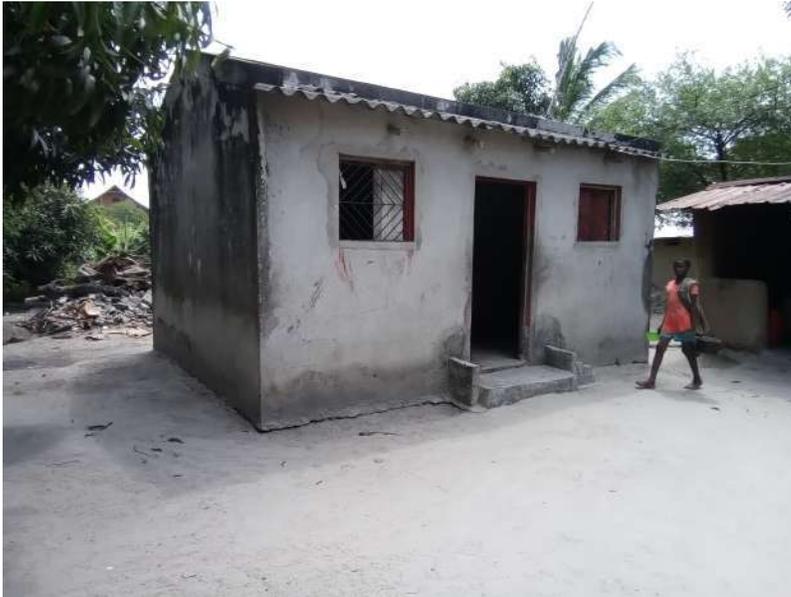
1700650576493.jpg

Habitação - Foto da esquina 1

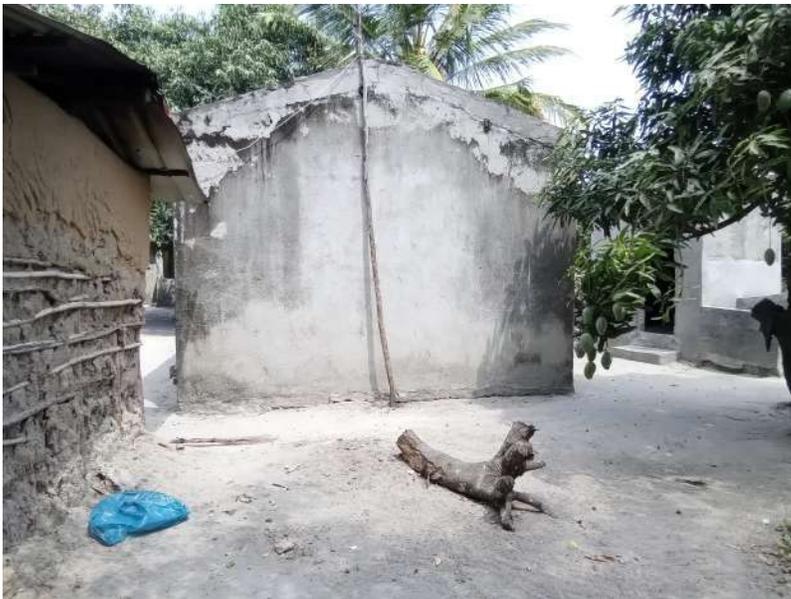
1700650596670.jpg

Habitação - Foto da esquina 2

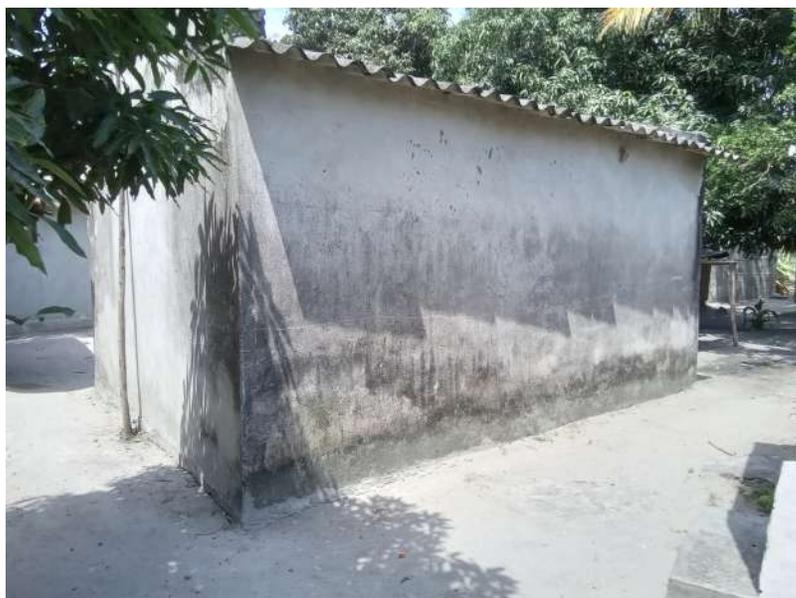
1700650619087.jpg

Habitação - Foto da esquina 3

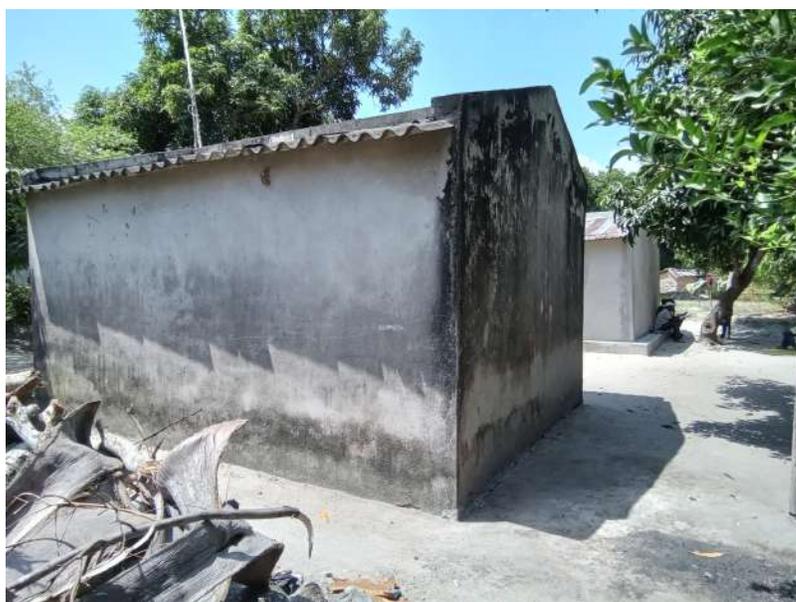
1700650664497.jpg

Habitação - Foto da esquina 4

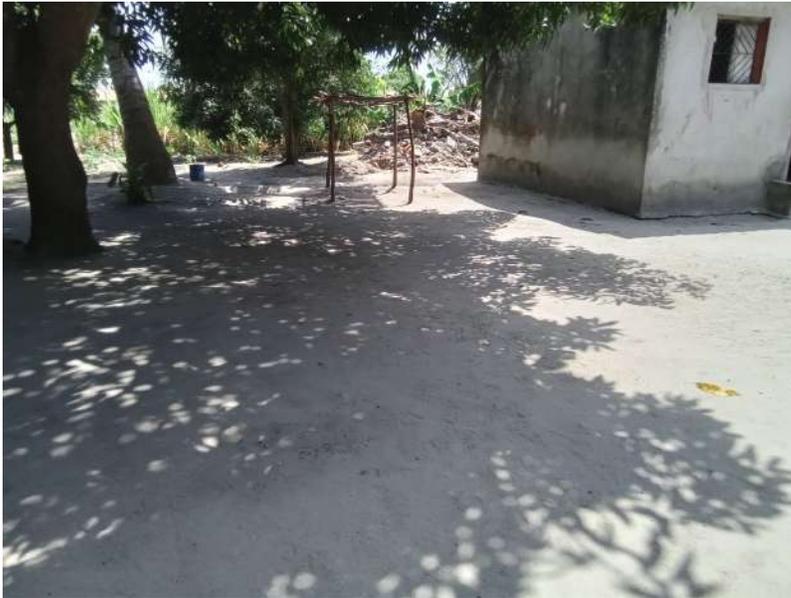
1700650707853.jpg

Foto do espaço livre para construção/armazém/preparação da obra

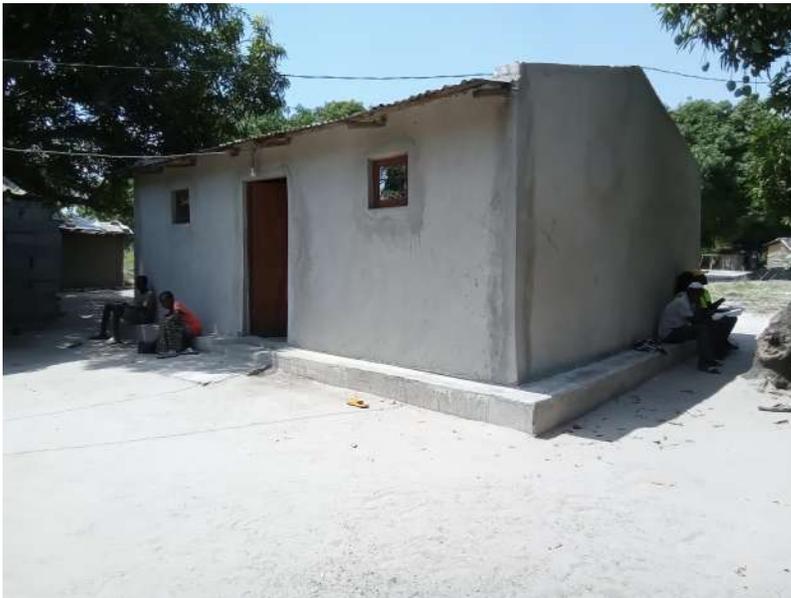
1700650688222.jpg

Foto do lugar onde o AF pode ficar temporariamente

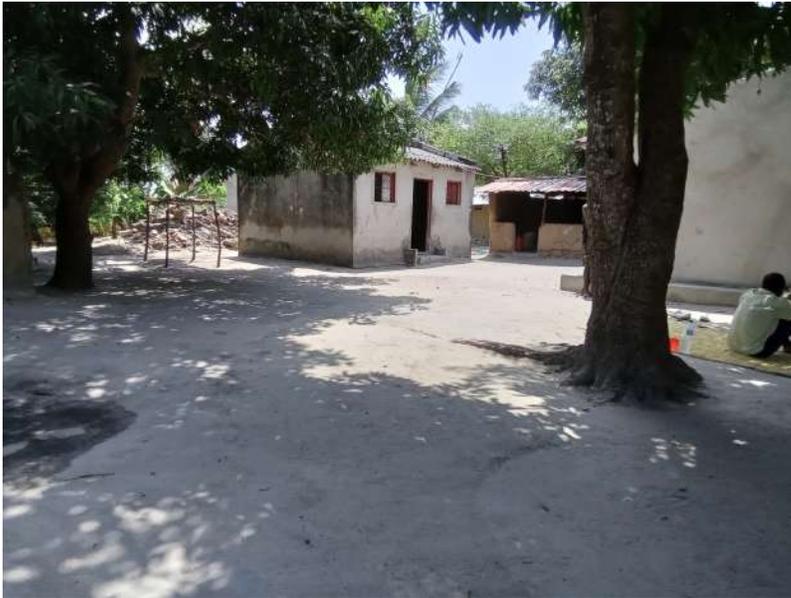
1700650722432.jpg

Plot - Vista geral 1

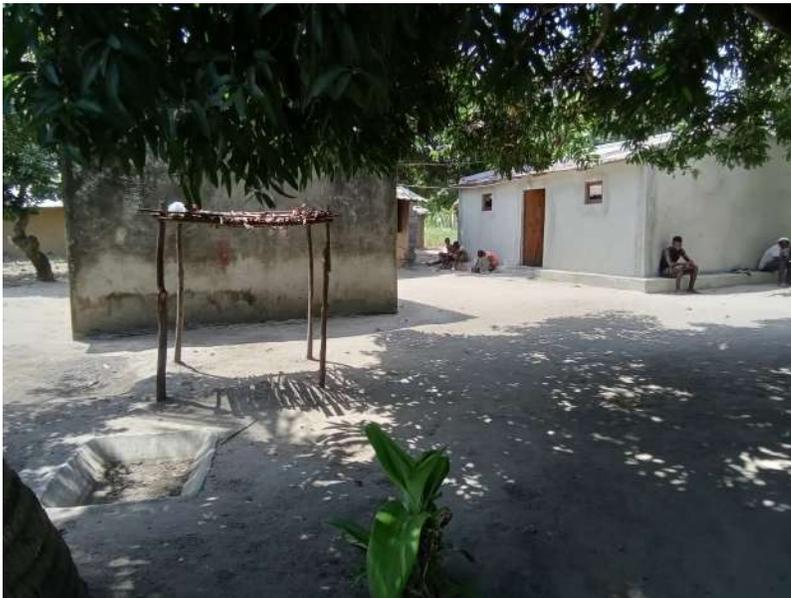
1700650744344.jpg

Plot - Vista geral 2
