Verificação de elegibilidade

MANGA_MAS_404

OBRA/12751/2023

Manga Mascarenhas

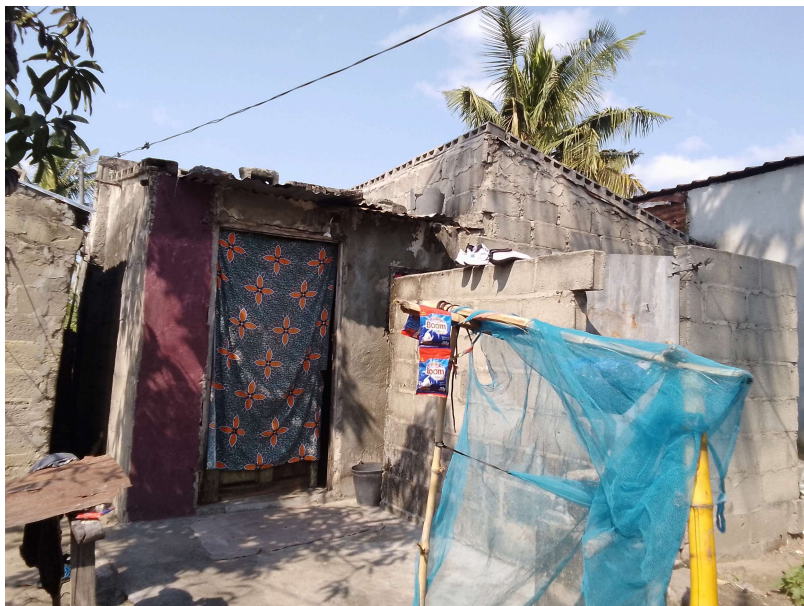
Habitação - Foto da esquina 1

A casa da Beneficiaria é feita de material convencional, as paredes estão boas
Há danos na cobertura que é feita de chapas de zinco. Assim sendo
propomos a atribuição do pacote de cobertura convencional.
