Verificação de elegibilidade

OBRA/14396/2023

Tomás Cozinha

Manga Mascarenhas

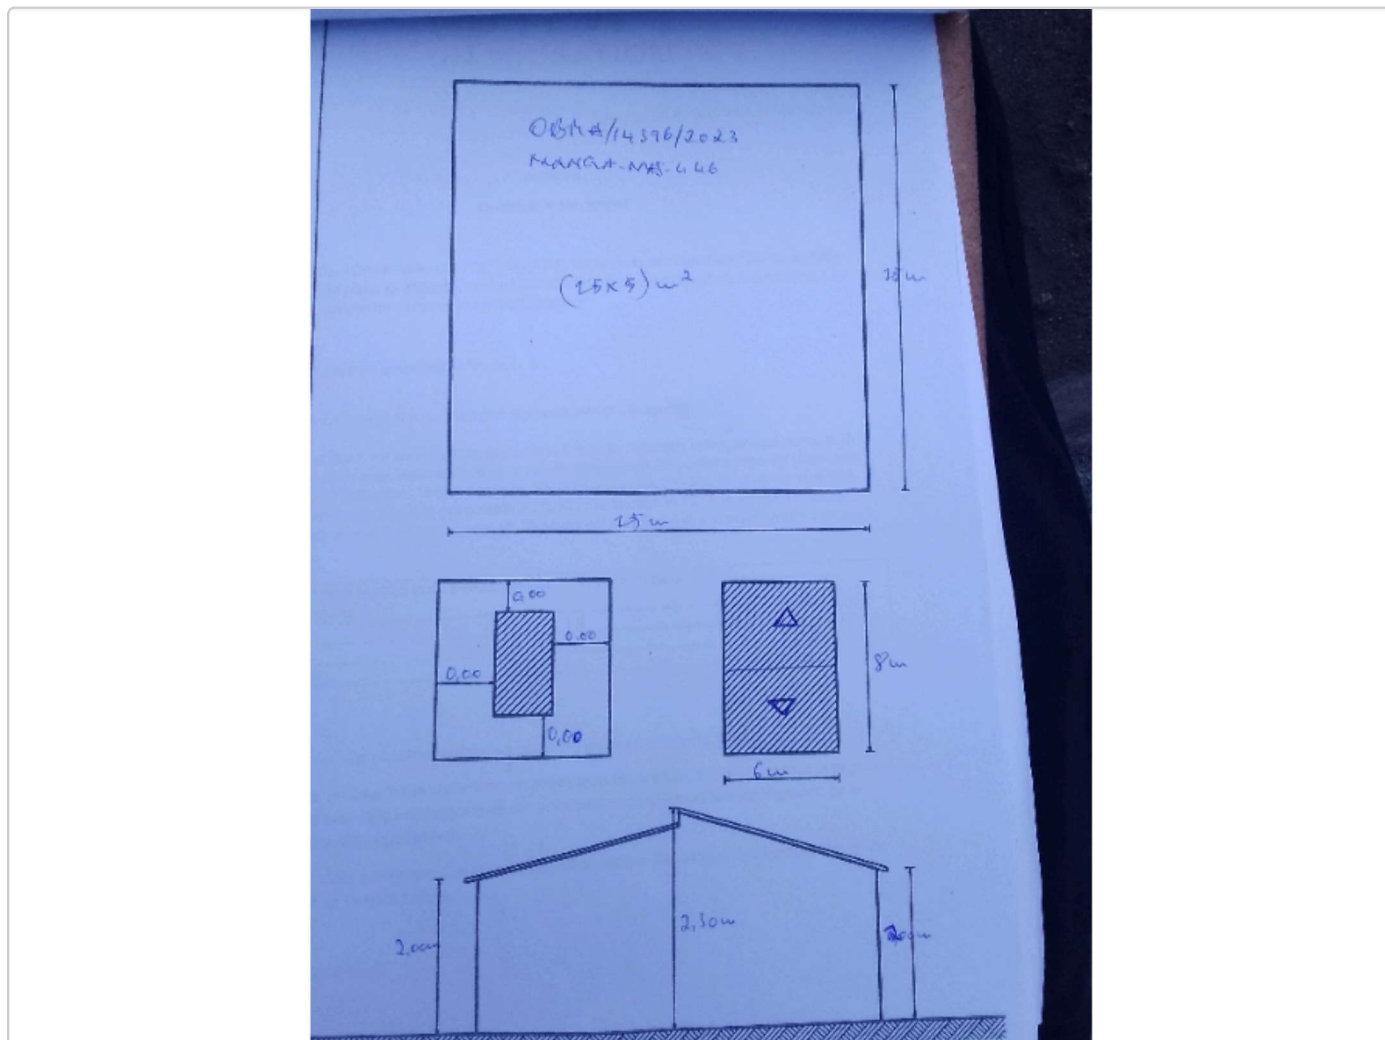
Fotos adicionais

A casa do beneficiário é feita de material convencional em bom estado, porém a danos na cobertu
