Verificação de elegibilidade

MANGA_MAS_460

OBRA/14855/2023

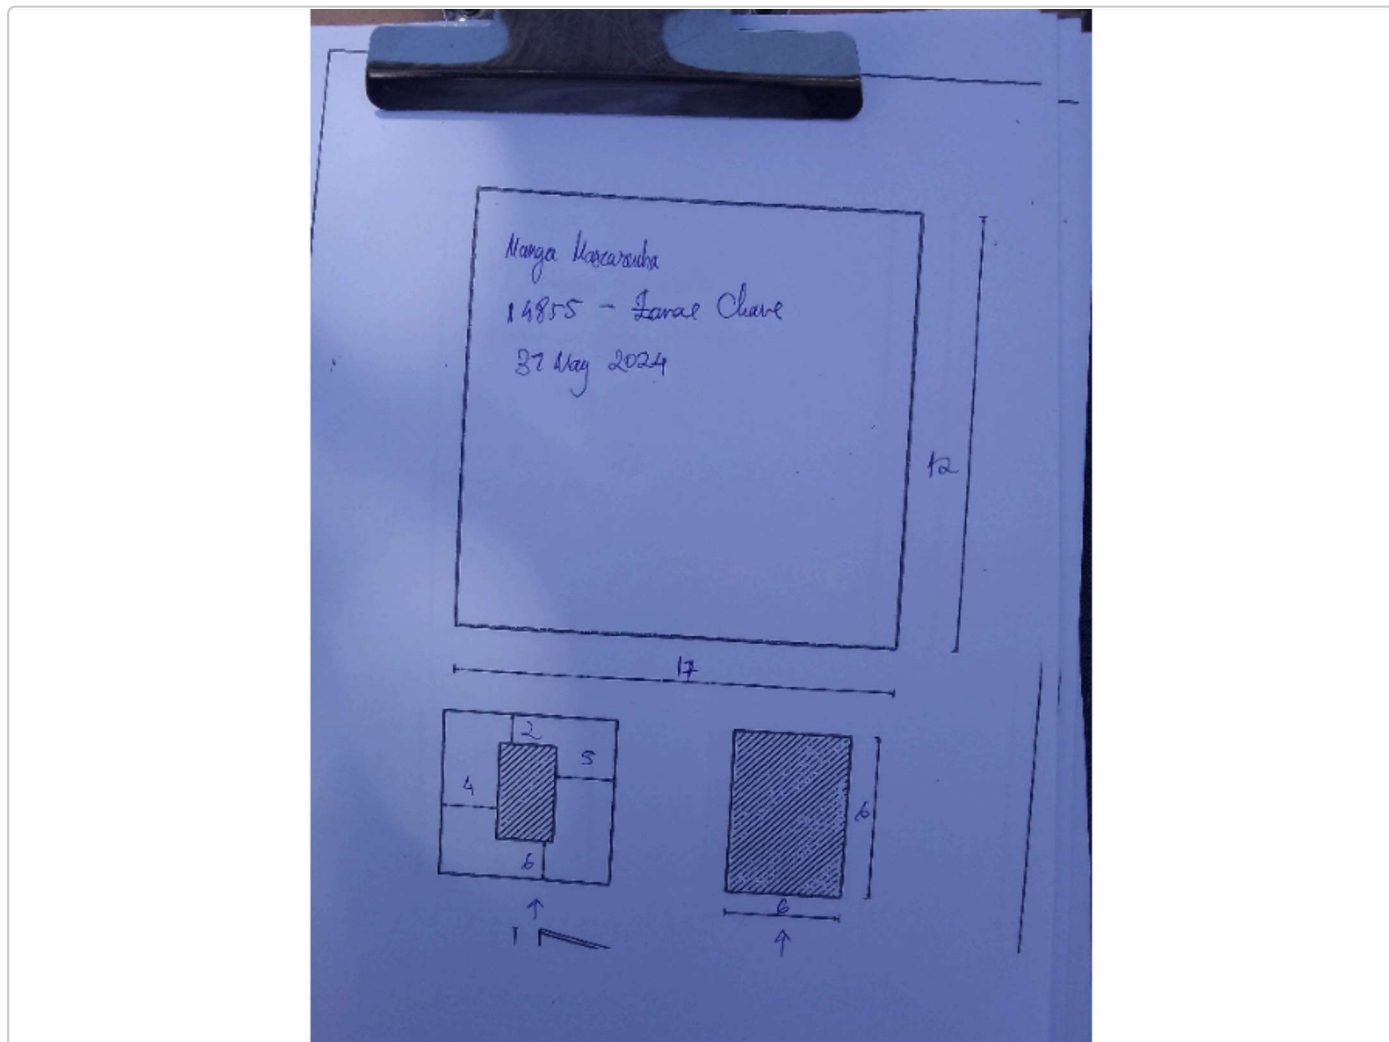
Fotos adicionais

A parte estrutural da residência aparentemente se encontra em bom estado tendo ela uma e outra fissura que não afetam a parte estrutural e a cobertura está comprometida sendo ela de zinco e pelo tempo já se encontra sobre efeito de corrosão e isso faz com que a água das chuvas entrem na casaKIT
COBERTURA
